# Hornberg – Verschmelzung zweier Burgen

*Nicolai Knauer*

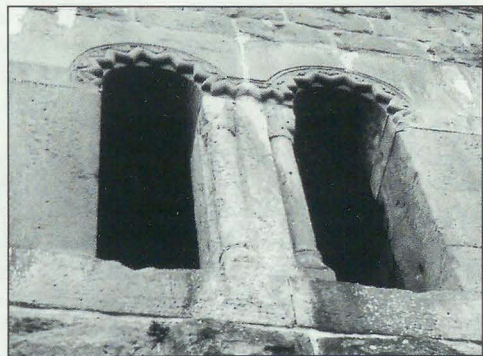
Abb. 3: Vergleichbar sind die Doppelfenster im Erdgeschoss des Palast der Burg Wildenberg. Sie sind nicht nur ähnlich dimensioniert, sondern besitzen auch den Zickzack-Fries, wie eines der Hornberger Fenster. Und ihre Rundbögen sind ebenfalls aus einem Steinbruch herausgearbeitet.

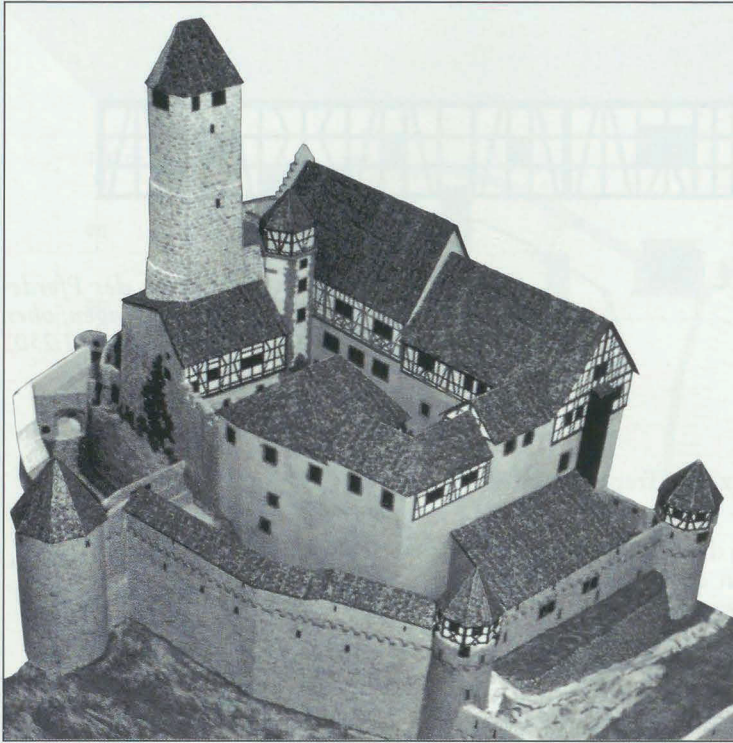
*Abb. 11: Modell der Burg Hornberg; Rekonstruktionsversuch des Bauzustandes um 1580 nach den berlichingischen Umbauten.*
