Die Schneeburg am Schönberg – 700 Jahre alt

Von
HEIKO WAGNER

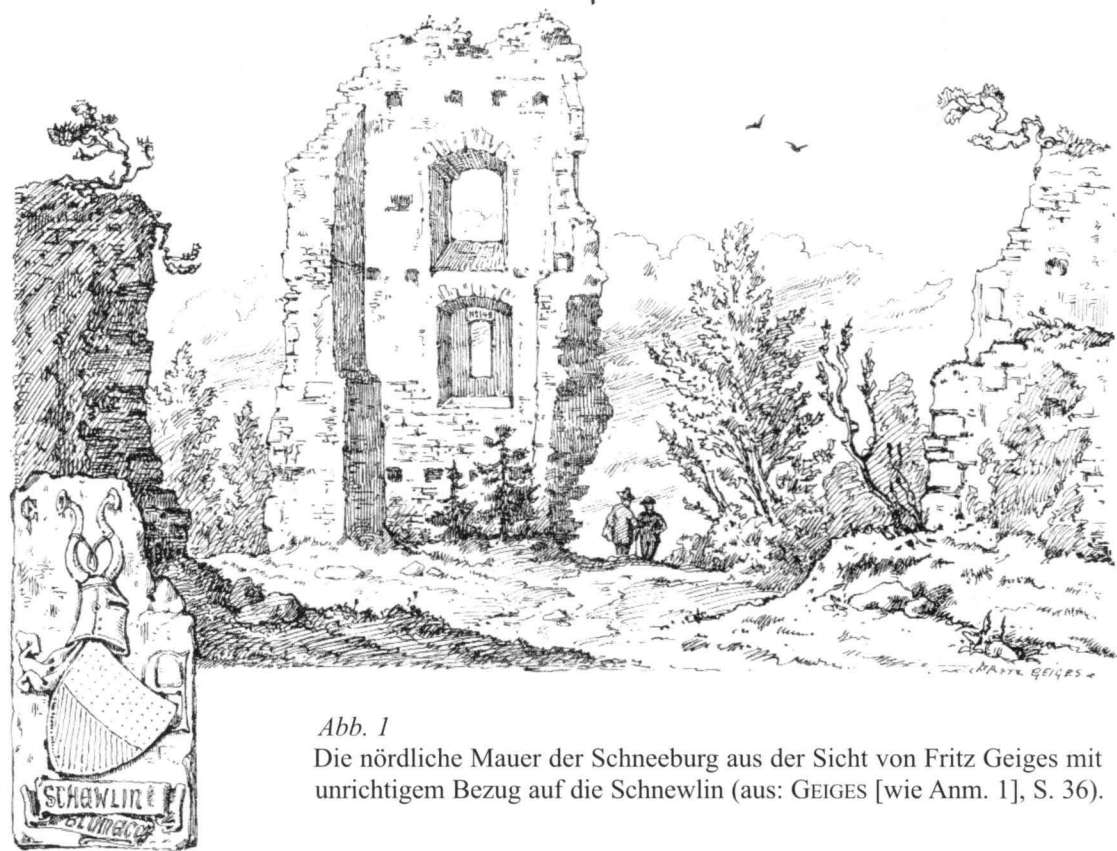
Abb. 1

Die nördliche Mauer der Schneeburg aus der Sicht von Fritz Geiges mit unrichtigem Bezug auf die Schnewlin (aus: GEIGES [wie Anm. 1], S. 36).

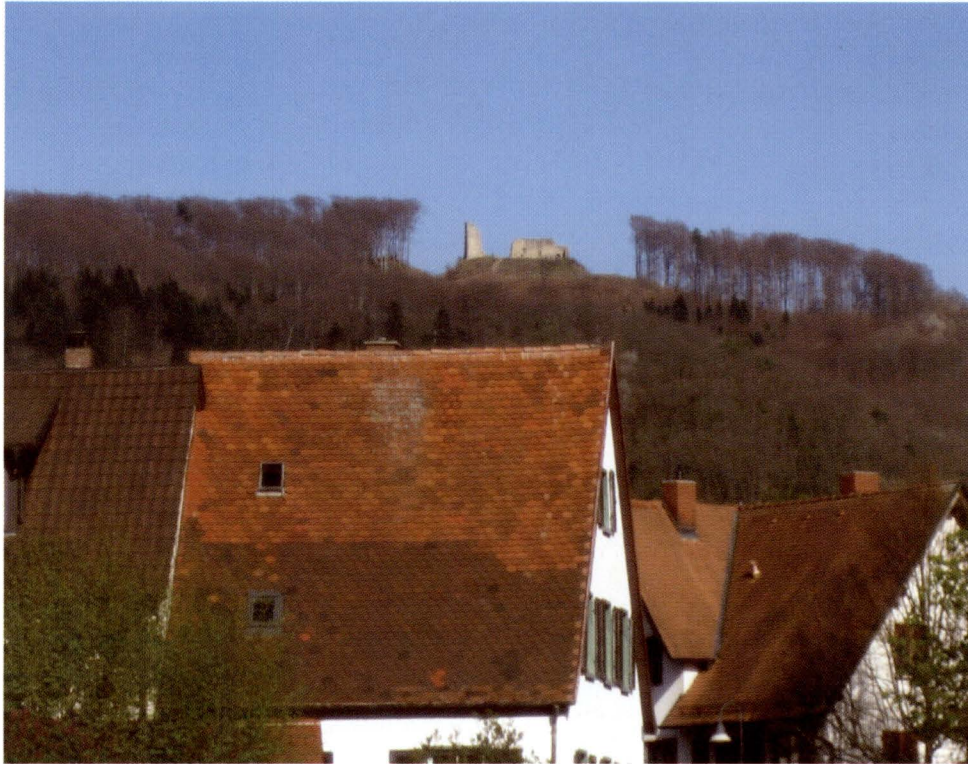
Abb. 2 Blick von Ebringen zur freigelegten Schneeburg auf dem Schönberg (BGV, Foto: Hans-Peter Widmann 2012).

Die Schneeburg liegt mit ca. 0,7 bis 1,3 km Distanz (letztere an der Kirche gemessen) weitab vom Dorf Ebringen. Ein Ausläufer des Schönberges bildet in etwa 515 m über NN eine Kuppe aus kalkigem Tertiärkonglomerat. Die Entfernung vom Dorf wird erst deutlich, wenn man die Lage der Kirche auf etwa 280 m über NN und des oberen Ortsrandes von Ebringen auf 350 m über NN berücksichtigt (Abb. 2).

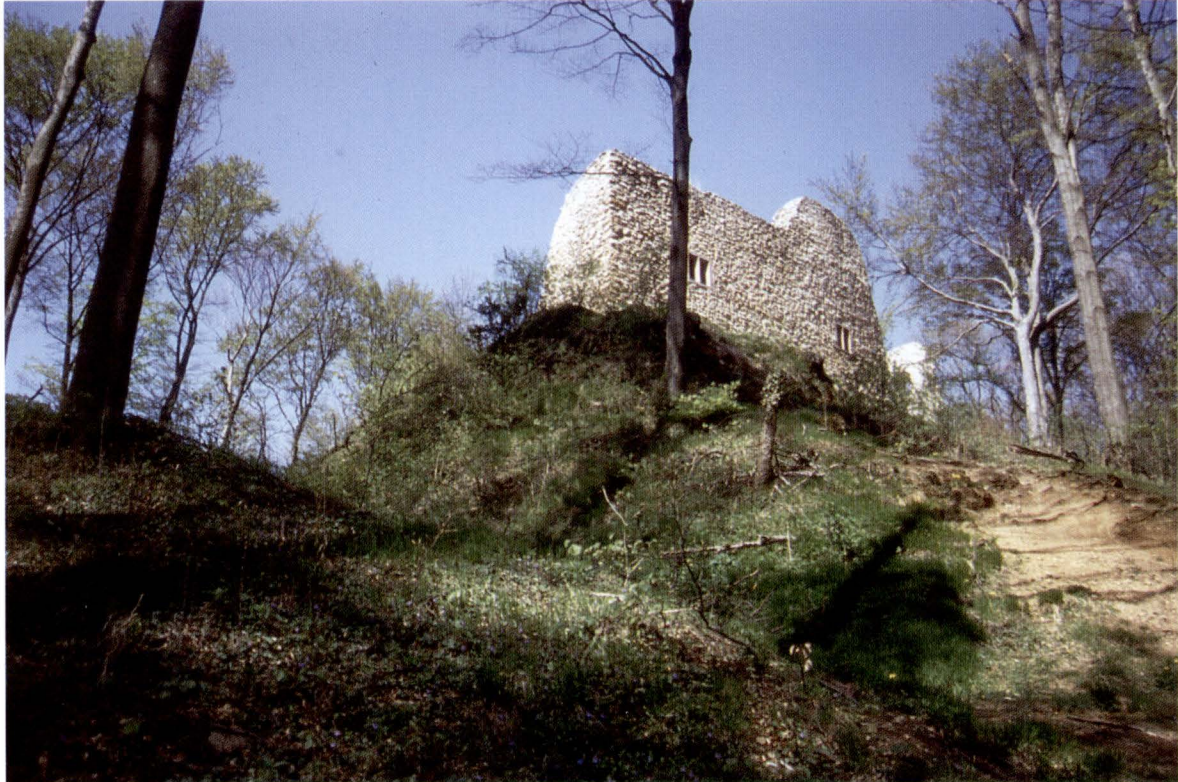
Abb. 3 Die Burgruine Schneeberg von Südosten. Links der Graben mit dem Vorwall
(Foto: Heiko Wagner 2003).

Die Anhöhe der Burg ist durch eine Einsattelung im Süden vom eigentlichen Schönberg getrennt. Die Burg erstreckt sich auf dem südlichen Teil dieser Kuppe in Nord-Süd-Richtung. Im Norden wird sie durch einen tiefen Halsgraben von der Kuppe abgeschnitten. Am Westhang geht der Halsgraben in einen weniger tiefen, umlaufenden Graben über, der auch die Südseite schützt. Am steilen Osthang fehlt ein Graben. Der Aushub des nördlichen Halsgrabens wurde jeweils an seinem westlichen und östlichen Ende als Halde aufgeschüttet, in geringem Maße anfangs auch als Vorwall. Der Aushub des Grabens im Süden und Westen bildet einen Vorwall sowie eine weitere Halde am Osthang (Abb. 3 bis 5).

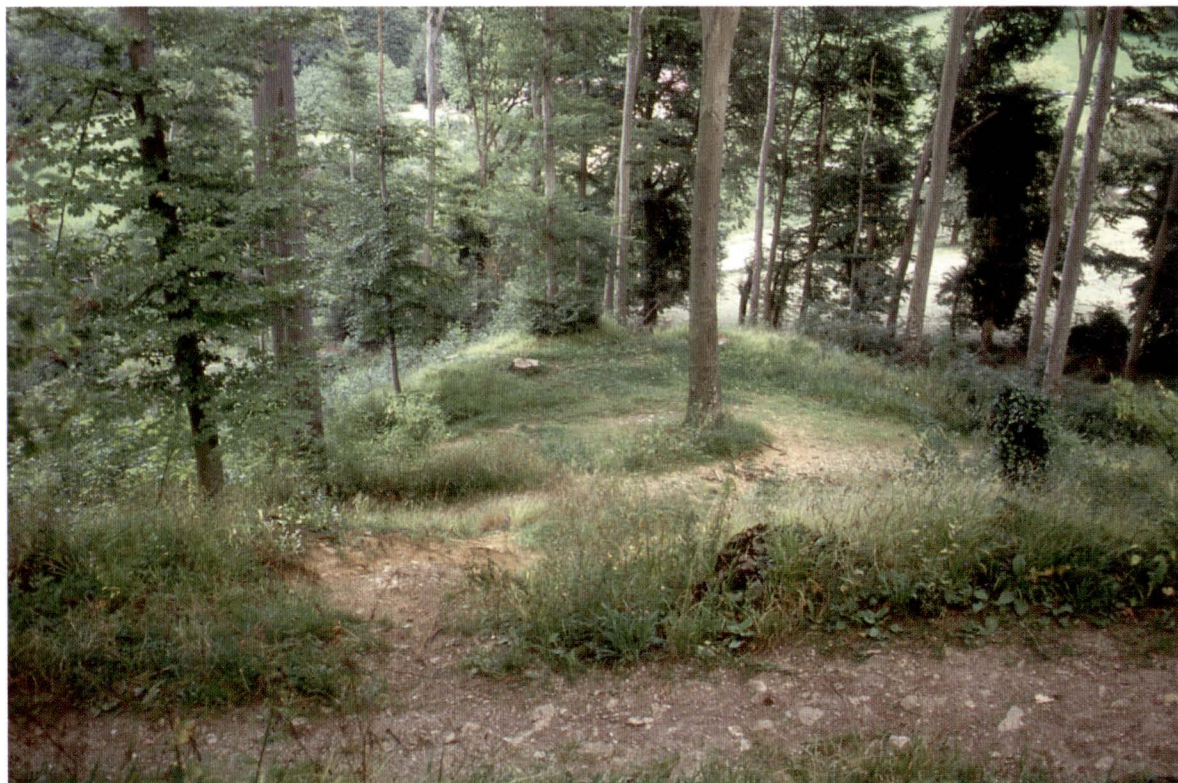
Abb. 4 Schneeberg. Eine der Aushubhalden des Burggrabens, im Südosten
(Foto: Heiko Wagner 2005).

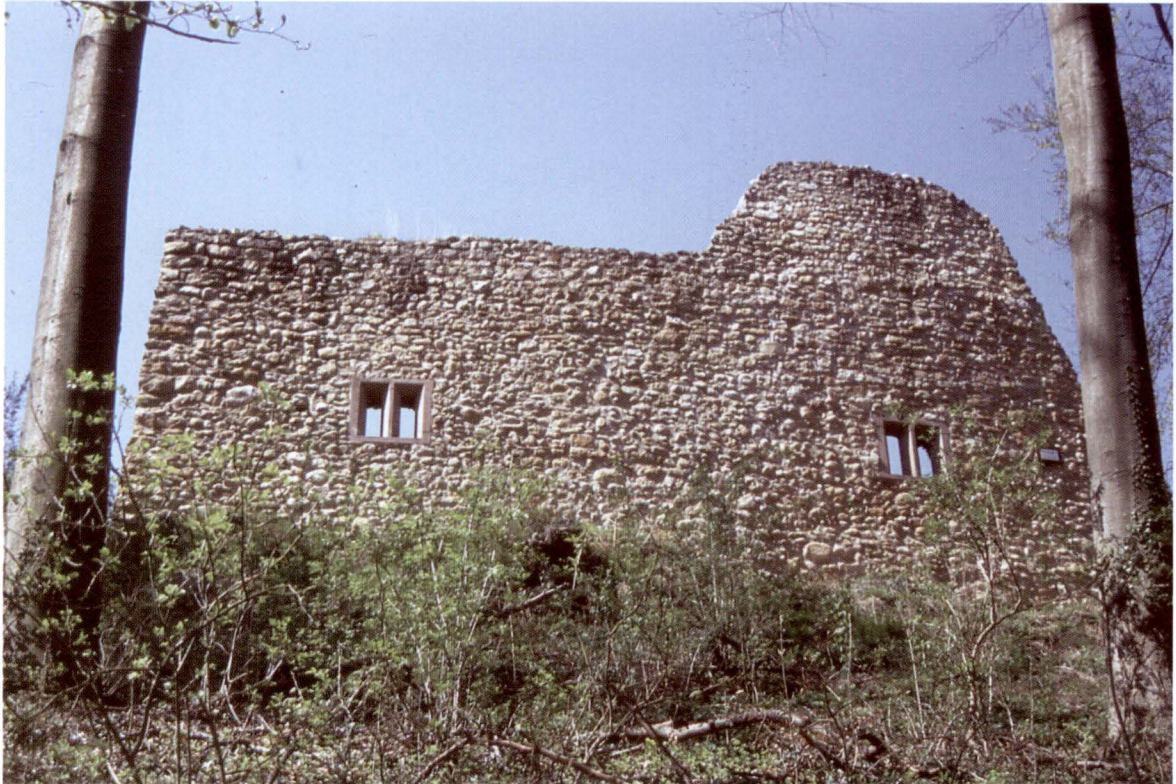
Abb. 5 Burgruine Schneeberg, die Ostseite von außen (Foto: Heiko Wagner 2003).

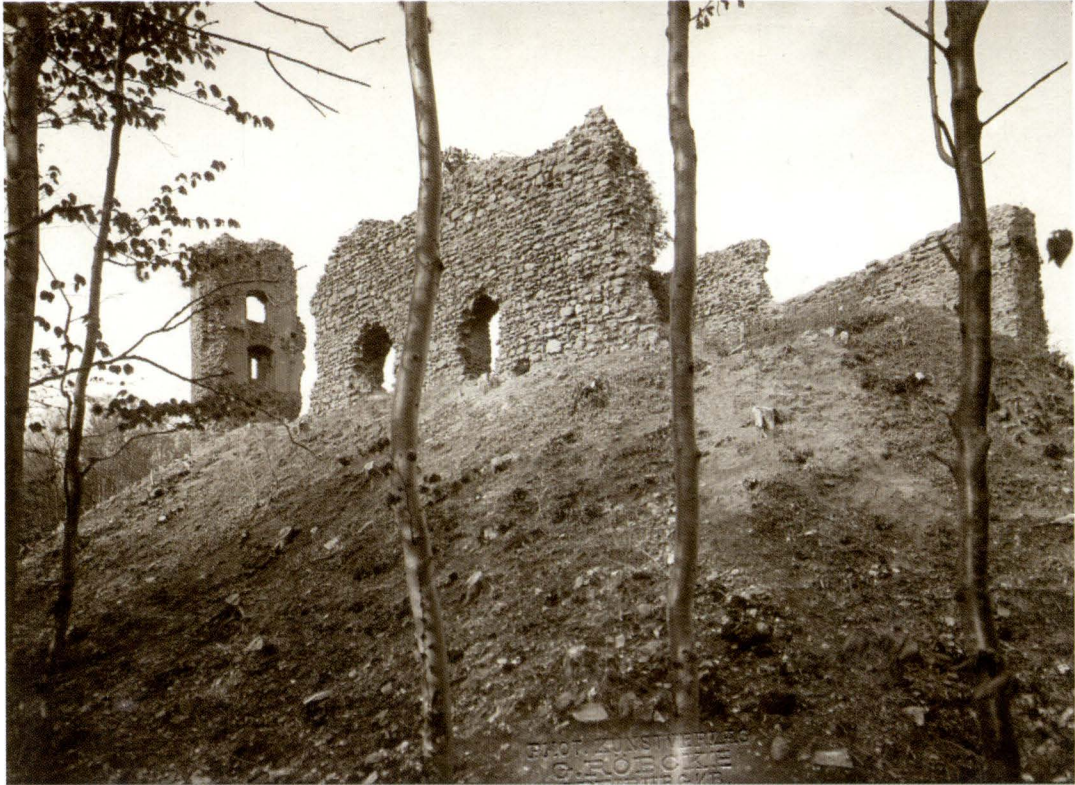
Abb. 6 Foto der Schneeburg aus Richtung Südwesten, um 1905 (Stadtarchiv Freiburg, M 7080).

Eine Beurteilung des Baubestandes der Schneeberg sieht sich einigen Schwierigkeiten gegenüber. Ab 1905 wurde der ursprünglich kärglichere Bestand von Bewuchs gesäubert, gesichert und dabei auch relativ stark rekonstruiert. Erkennbar wird dies an einer historischen Fotoaufnahme (Abb. 6);⁶ eine eigentliche Dokumentation über die durchgeführten Arbeiten und Veränderungen liegt – wie leider üblich – nicht vor.

Von der Zwischenwand, die den Südteil der Burg (einen Raum von ca. 11,70 m x 7,40 m) abtrennt, war ursprünglich weniger vorhanden, wie das historische Foto ausweist. Sie ist 93 bis 98 cm dick. Sie ist meines Erachtens falsch hochgemauert worden und zeigt einen viel zu hohen, mit Mauerkanten begrenzten Durchgang.

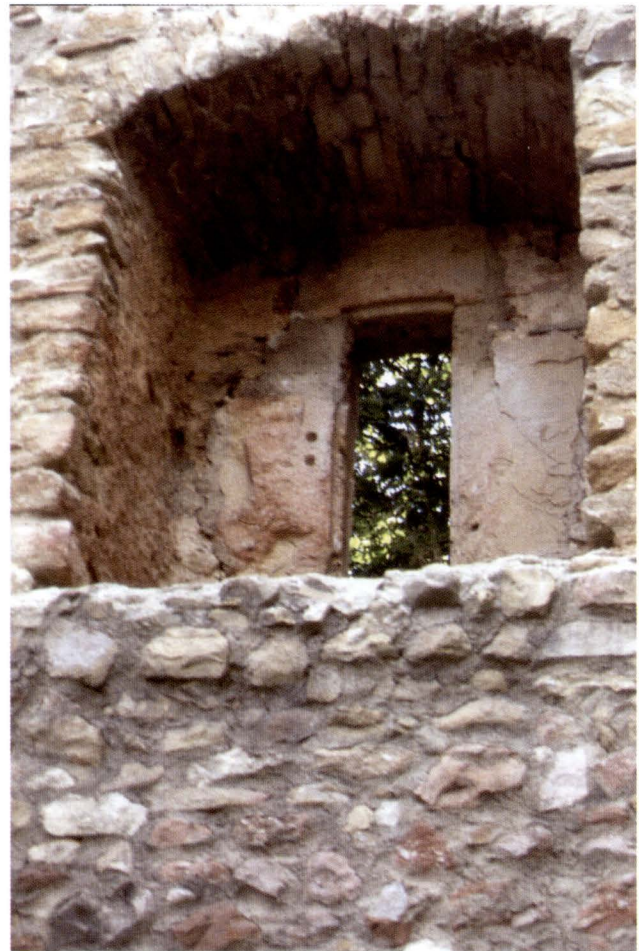
Abb. 9
Nordwestliche Ecke der Schneeburg. Fenster im
1. Obergeschoss mit Gewände und originale Verputz
(Foto: Heiko Wagner 2002).

Im Bereich der Nordwestecke ist die Burg mit einer Höhe von ca. 13,50 m am besten erhalten (Abb. 9). Das Mauerwerk aus den lokal vorkommenden Kalkbruchsteinen ist im unteren Teil der Innenseite brandgerötet. Auf ein lichtloses Erdgeschoss von gut 4 m Höhe sind zwei Wohngeschosse mit noch jeweils einem Fenster auf der Nordseite aufgesetzt. In der unteren Fenster-

nische ist flächig ein alter Verputz erhalten. Die obere Fensternische scheint neu gemauert zu sein. Die Geschossdecken zeichnen sich durch mehr oder weniger deutlich restaurierte Absätze (Rücksprünge) im Mauerwerk und jeweils drei Balkenlöcher ab. Ein einzelnes Balkenloch in der Westwand des 1. Obergeschosses ist nicht erklärbar; vielleicht handelt es sich um die Verankerung einer Holzterrasse. Eine ausgemauerte Nische neben dem Fenster des 2. Obergeschosses mag eine Abstellnische (z.B. für ein Licht) oder ein Wandschränkchen darstellen.

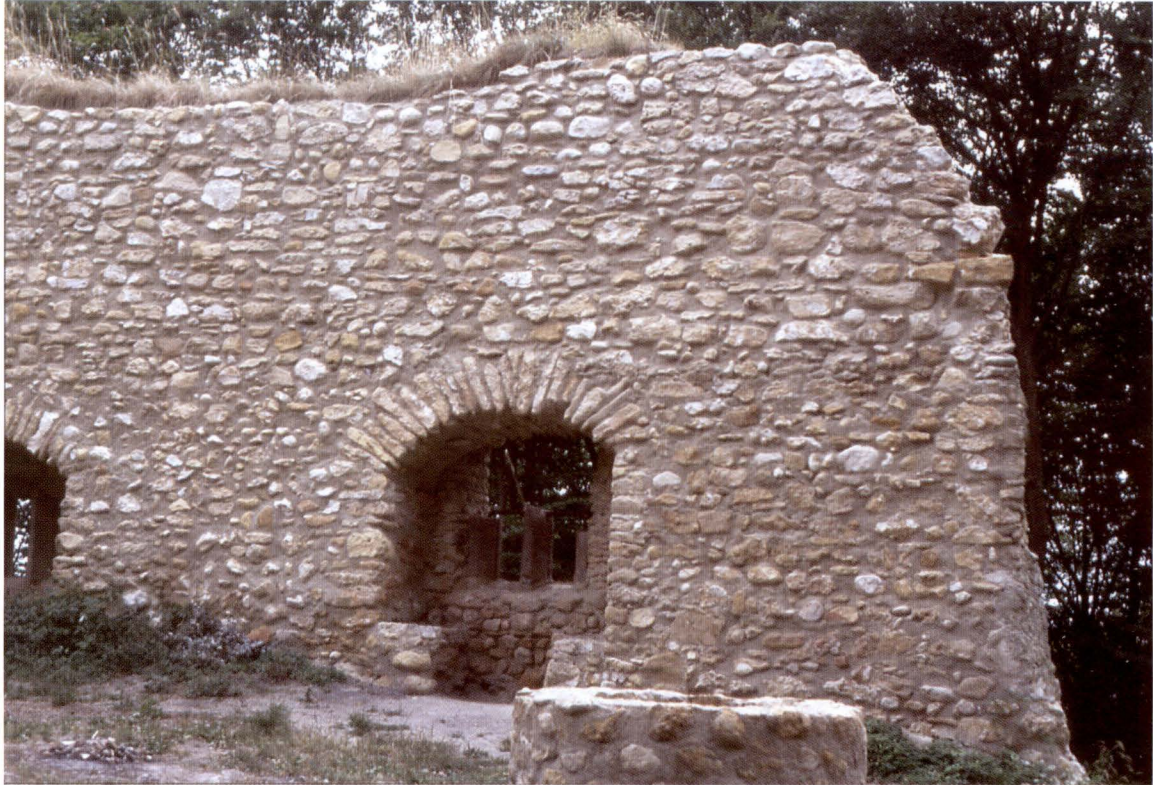
Abb. 10 Westseite der Schneeburg, innen. Hofbereich mit rezent aufgemauertem Brunnen und fälschlich rekonstruierten Sitznischen (Foto: Heiko Wagner 2001).

Die stichbogig überwölbten Nischen im Erdgeschoss an der West- und Ostseite dürften falsch rekonstruiert sein. Es wird sich eher um Schießkammern als um Fenster handeln. Wohnfunktion und Fenster im Erdgeschoss sind an Burgen eher ungewöhnlich und schmälern zudem die Verteidigungsfähigkeit. Die Sitzbänke wurden wahrscheinlich – den besser erhaltenen Befunden an anderen Burgen wie auch in Stadthäusern folgend – zur Bequemlichkeit der Wanderer überhaupt erst eingerichtet (Abb. 10 und 11). Auf einem historischen Foto sind jedenfalls keine Ansätze von Sitzbänken erkennbar; die Mauerecken der Nischen scheinen ohne Versprung nach unten durchzulaufen.⁹ Die Fenstergewändeteile am nördlichen Fenster der Westseite könnten bei der Schutträumung aufgelesen und eingebaut worden sein. Das Gewände des südlichen Fensters der Westseite ist rezent, ebenso die Gewände der beiden Fenster an der Ostseite. Der historische Plan von 1904 zeigt in den Öffnungen weder dünne Brüstungsmauern von Fenstern noch Sitzbänke. Falls dieser Grundriss nicht stark vereinfacht ist, so ist wohl mit einem Fehlen dieser Elemente zu rechnen; vermutlich wurden nur noch die ausgebrochenen Nischen vorgefunden (vgl. Abb. 7).

An der Westseite des mittleren Teils der Burg fand man um 1905 eine Zisterne oder einen Brunnen. Die spärlichen Reste wurden zunächst wieder verfüllt und lange als Feuerstelle genutzt, später abermals aufgegraben; bei den neueren Restaurierungen errichtete man darauf einen runden Mauerkranz. Schon die Lage des Brunnenschachtes zeigt, dass im Erdgeschoss im mittleren Teil der Burg wahrscheinlich kein wohnlicher Saal gelegen hat. Der Bereich um den Brunnen war eher ein Hof, und es grenzten allenfalls niedrigere Wirtschaftsbauten an, deren Dächer innen an die Längsmauern der Burg angelehnt waren (Abb. 12).

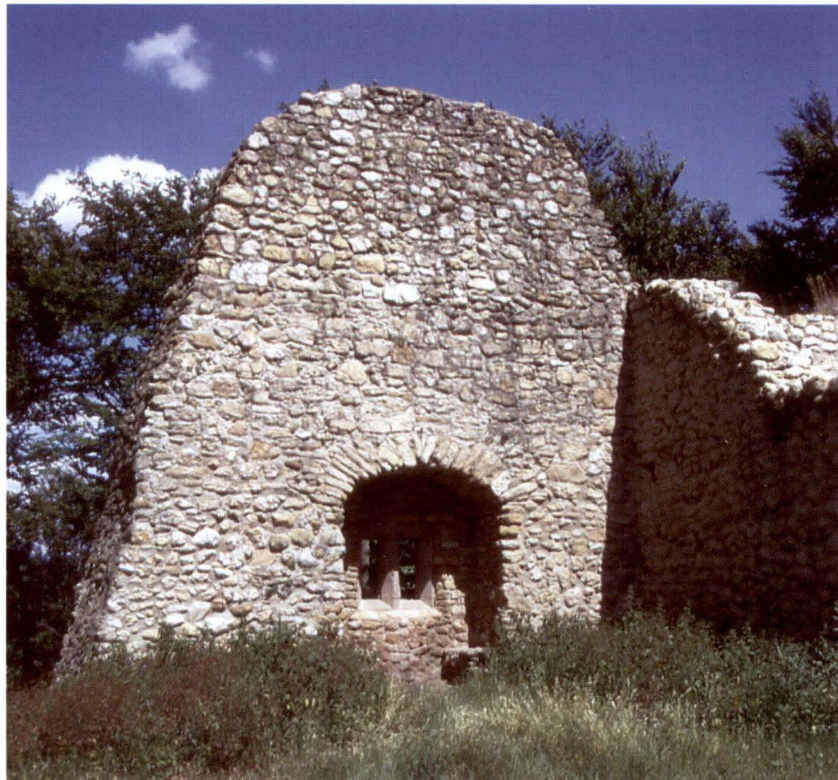
Abb. 11 Ostseite der Schneeburg, innen. Hofbereich mit fälschlich rekonstruierter Sitznische in der Ringmauer. Rechts die Nordwand des südlichen Gebäudes (Foto: Heiko Wagner 2003).

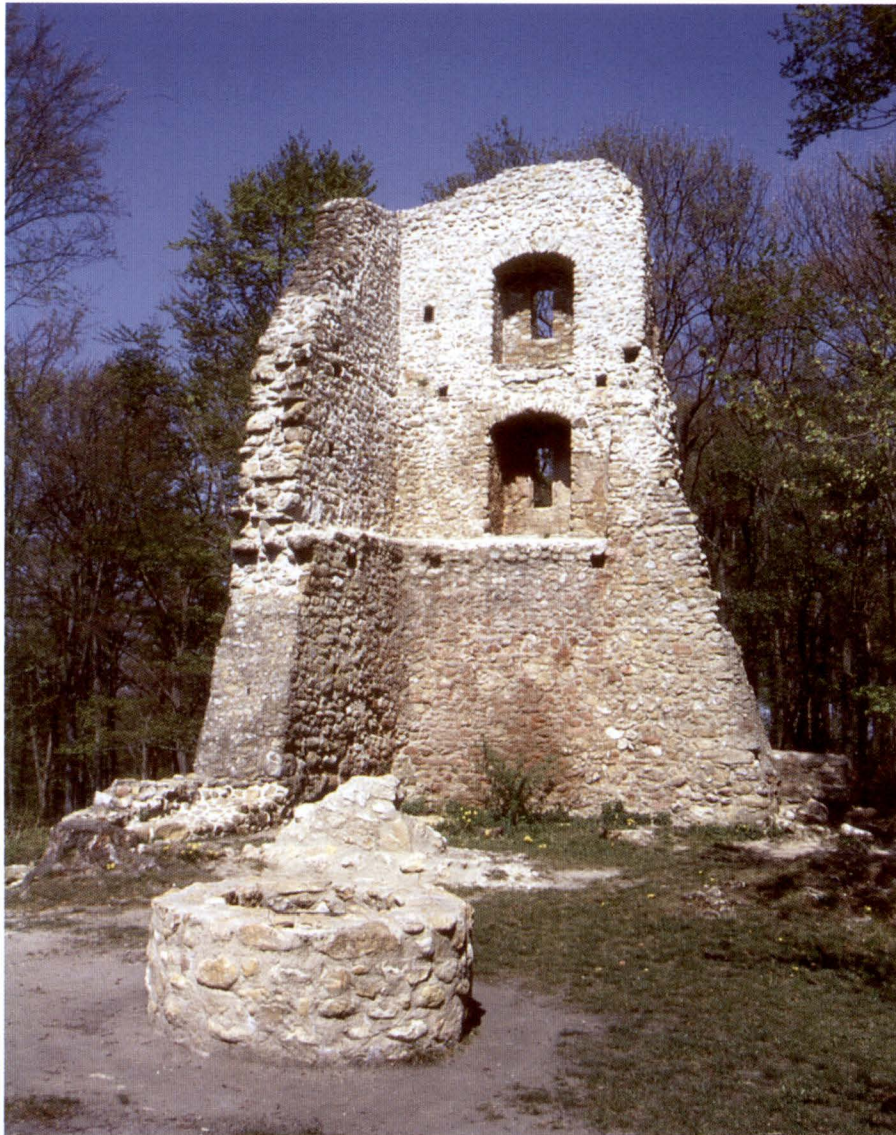
Abb. 12 Nordwestliche Ecke der Schneeburg; im Vordergrund der rezent aufgemauerte Brunnen (Foto: Heiko Wagner 2003).

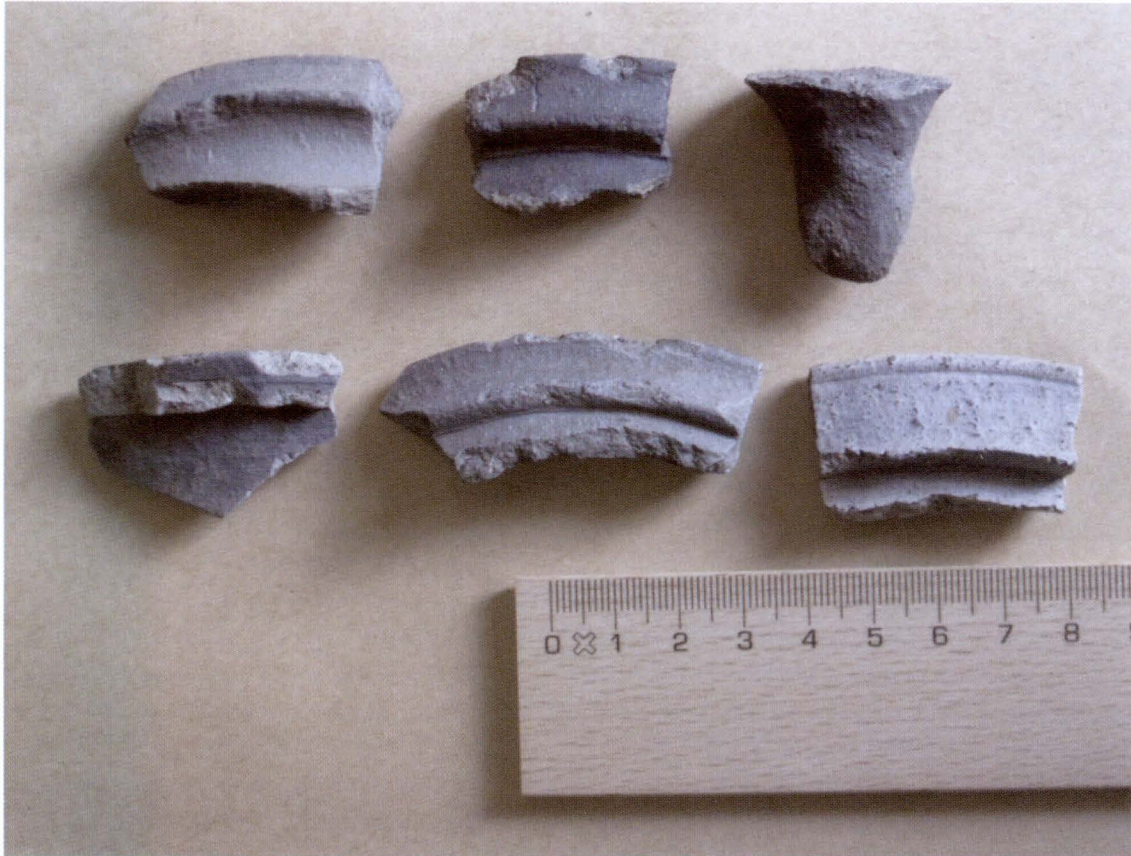
Abb. 13 Funde von der Schneeberg: Randscherben und ein Fuß eines Grapen (dreibeinigen Kochtopfes). Grautonige Drehscheibenware, frühes 14.-15. Jahrhundert (Foto: Heiko Wagner 2012).

Aus insgesamt zehn Begehungen in den Jahren 2000 bis 2005 sind von der Schneeberg etwa 800 Keramikscherben bekannt (Abb. 13). Das Fundmaterial setzt mit entwickelten Leisten- und Karniesrändern ein; es handelt sich um die sogenannte „Jüngere Drehscheibenware“, die reduzierend grau gebrannt ist. Ältere Warenarten fehlen, was die Zeit der Erstnennung in den Schriftquellen und auch den Baubefund bestätigt. Ein Zusammenhang der Burg mit frühen Aktivitäten des Klosters St. Gallen in Ebringen und etwaiger Vögte am Ort ist damit nicht denkbar. Aus dem 15. Jahrhundert liegt ein erheblicher Prozentsatz an rotoniger, teilweise glasierter Keramik vor. Hinzu kommen in dieser Zeit Fragmente von rot gebrannten, viereckigen Schüsselkacheln (Viereckkacheln), außerdem Bruchstücke von grün glasierten Blattkacheln. Diese Elemente zeigen, dass die Burg bis ins späte 15. oder frühe 16. Jahrhundert bewohnt war.
