Die ehemalige Orangerie zu Ebnet. Archäologische und bauhistorische Untersuchungen

REGINE DENDLER, STEFAN KING UND HEIKO WAGNER

Die baulichen Reste der ehemaligen Orangerie

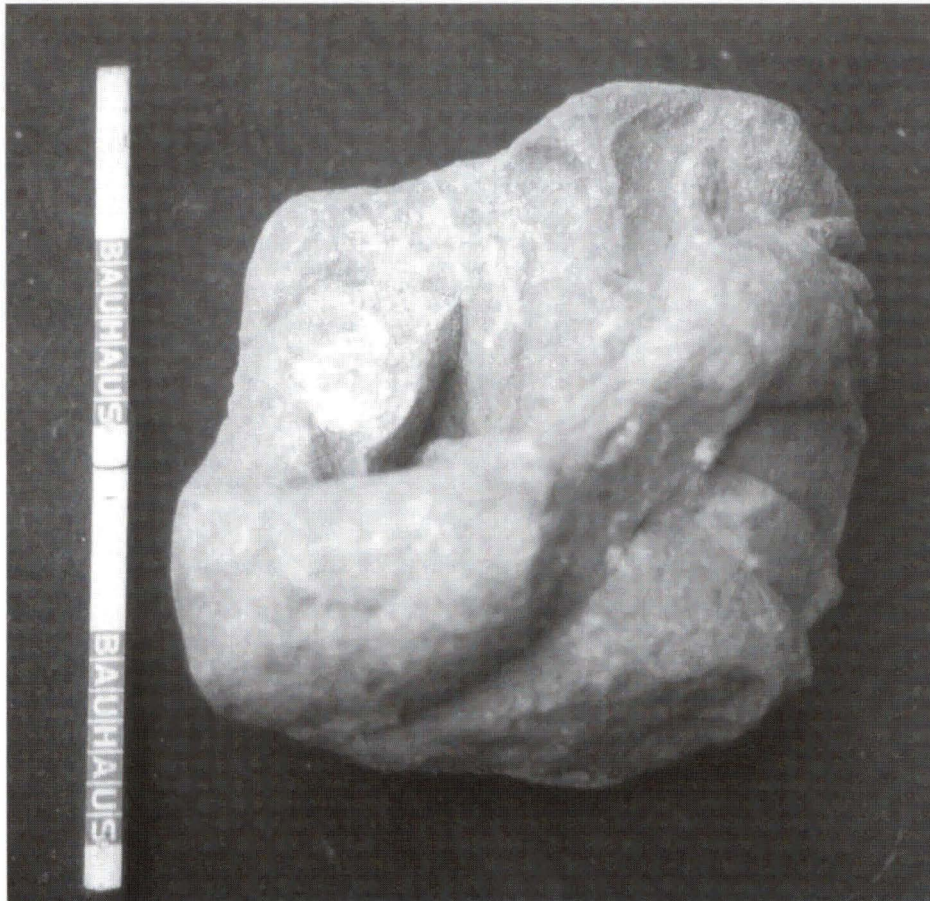
Abb. 7 Fragment einer Gartenfigur aus Buntsandstein: weiblicher Arm mit Füllhorn
(Foto Wagner)

Ein Fragment einer Gartenfigur aus Buntsandstein, das bei den Baggerarbeiten für die moderne Baugrube sichergestellt wurde, zeigt den unbekleideten rechten Arm einer weiblichen Figur, die ein Füllhorn hielt (Abb. 7).¹⁴ Alte Beschädigungen und der Kalkmörtel auf den Splitterstellen zeigen, dass das Fragment als Spolie irgendwo eingemauert war. Ähnlich einem Bruchstück eines Fenstergewändes aus Schnitt 2 könnte das Fragment aus dem Fundament der Orangerie stammen. Damit war es möglicherweise Teil einer frühen Ausstattung des Parks gewesen sein, dessen Anfänge auf das Jahr 1707 zurückgehen.
