Altes Kinzigtäler Haus identifiziert

Der Dorfbauernhof in Hausach – zweimal abgebrannt und wieder aufgebaut

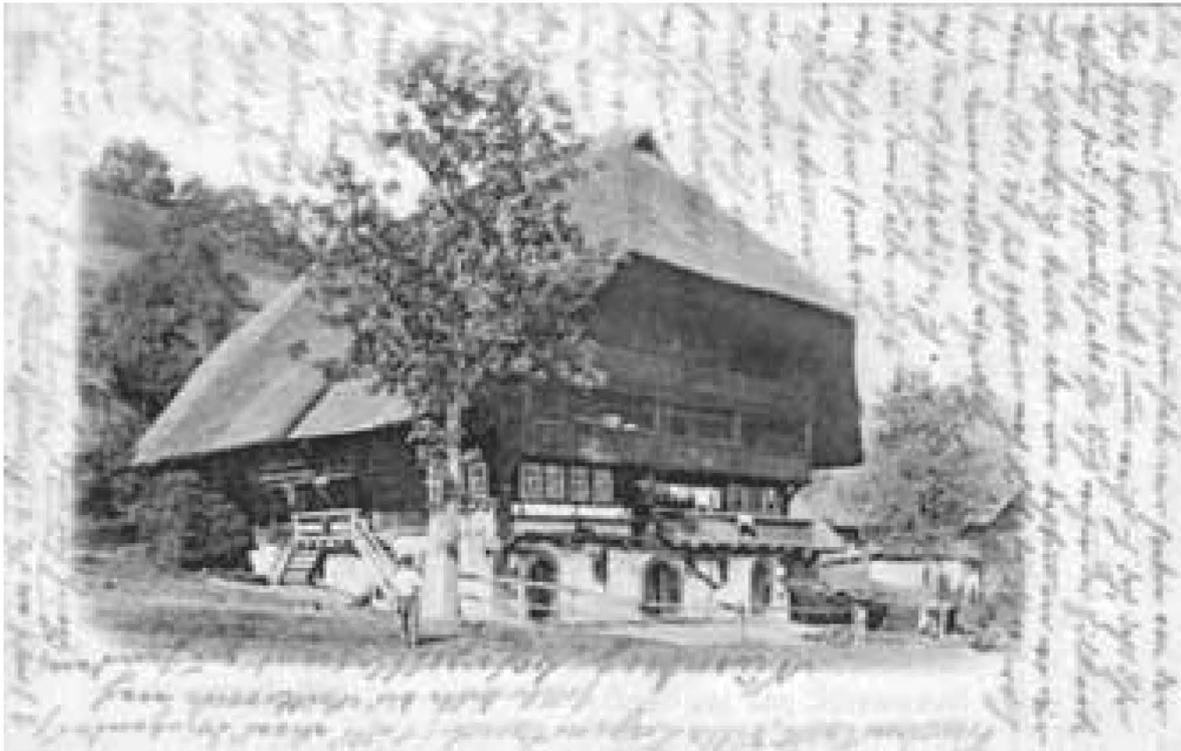
Bild 1: Der im Jahre 1922 abgebrannte Dorfbauernhof in Hausach-Dorf um 1900: ein typisches zweigeschossiges Kinzigtäler Haus in der Konzeption, wie sie für diesen Haustyp ab etwa dem 18. Jahrhundert üblich war. Der relativ große Speicher – am rechten Bildrand schwach zu erkennen – wurde 1885 errichtet, siehe auch Bilder 3 und 3a.

Inzwischen hat der in Hausach geborene, heute in Freiburg lebende Historiker und Geschäftsführer des Landesvereins „Badische Heimat“ Karl Bühler das Rätsel gelöst. Primär an dem bis heute erhaltenen Speicher – im Bild 1 am rechten Rand schwach zu sehen – und an der bergigen Umgebung des alten Hauses glaubte er, den im Jahre 1922 abgebrannten Dorfbauernhof in Hausach-Dorf zu erkennen. Um sicherzugehen, machte er sich mit der „Ortenau“ 83/2003, d. h. mit dem rätselhaften Bild, auf den Weg zu dem ihm bekannten Dorfbauern Richard Gutmann. Der war – wie nicht anders zu erwarten – zunächst überrascht und verblüfft, schließlich aber sehr erfreut, denn eine mehr als 100 Jahre alte Abbildung des stolzen Hofgebäudes seiner Vorfahren, das er auf Grund des gesamten Bildumfeldes sehr schnell erkannte, hatte er bislang noch nicht zu Gesicht bekommen. Unter anderem bestätigte das Bild auch eine Aussage seines Vaters, wonach einer der Vorfahren Richard Gutmanns beim Sturz vom traufseitigen Gang im ersten Obergeschoss des Hauses tödlich verunglückte. Das war für den seinerzeit noch jungen Richard Gutmann nie so recht nachzuvollziehen, da es an seinem 1934/35 errichteten Elternhaus einen solchen Gang nicht gab. Hierzu sei angemerkt, dass das nach dem Brand im Jahre 1922 errichtete Gebäude 1934 erneut abbrannte und das danach wiederum neu erstellte Haus – ohne Gang an der Längsseite – Richard Gutmanns Elternhaus ist. Auf dem mehr als 100 Jahre alten Bild 1 ist besagter Gang jedoch gut zu erkennen.

schon zwei Wohngeschosse aufzuweisen. Diese großräumige Variante des Kinzigtäler Haustyps entstand etwa ab dem 18. Jahrhundert. Steinernen Wänden gab es beim Dorfbauernhof wie bei den ältesten, eingeschossigen Kinzigtäler Häusern, aber auch nur im Sockelgeschoss, in dem das Vieh stand. Alle darüber angeordneten Geschosse waren in Ständerbohlenbauweise errichtet. Das Dach, mit Ausnahme des Bereichs oberhalb des Hauszugangs, war strohgedeckt.³

Obwohl das Baujahr des im Bild 1 zu sehenden, 1922 abgebrannten Dorfbauernhofs nicht ermittelt werden konnte und das Haus auf Grund seiner Bauweise wohl erst dem 18. Jahrhundert zugeordnet werden dürfte, ist die Hofstätte des Hausacher Dorfbauern aber schon wesentlich älter. Durch Archivalien nachzuweisen ist sie bis ins 15. Jahrhundert; wahrscheinlich reicht der Ursprung noch weiter zurück, d. h., die Hofstätte ist wesentlich älter als das im Bild 1 zu sehende Hofgebäude. Schon im Jahre 1493 wird Ulrich Wölflin auf dieser Hofstätte urkundlich erwähnt. Es folgten im 16. Jahrhundert Jacob Treyer, Jakob Schmid, Ulrich Moser (Schultheiß) und Jakob Dreyer. Im 17. Jahrhundert bewirtschafteten Hans Dreyer, Peter Dreyer, Sebastian Dreyer, Mathias Serrer, Adam Dreyer und wiederum

Damit wäre auch das einstige Rätsel um das Bild 1, den Dorfbauernhof in Hausach-Dorf, gelöst. Da das alte Kinzigtäler Haus schon 1922 abbrannte, wundert es nicht, dass der Standort des Hofgebäudes seinerzeit – trotz Suchanzeige im „Schwarzwälder Bote“ und, in deren Folge, viele gut gemeinte, leider aber unzutreffende Hinweise – nicht ermittelt werden konnte. Es bleibt zu wünschen und zu hoffen, dass der innerhalb weniger Jahre zweimal abgebrannte Dorfbauernhof nun noch viele weitere Jahre ohne Brände übersteht.

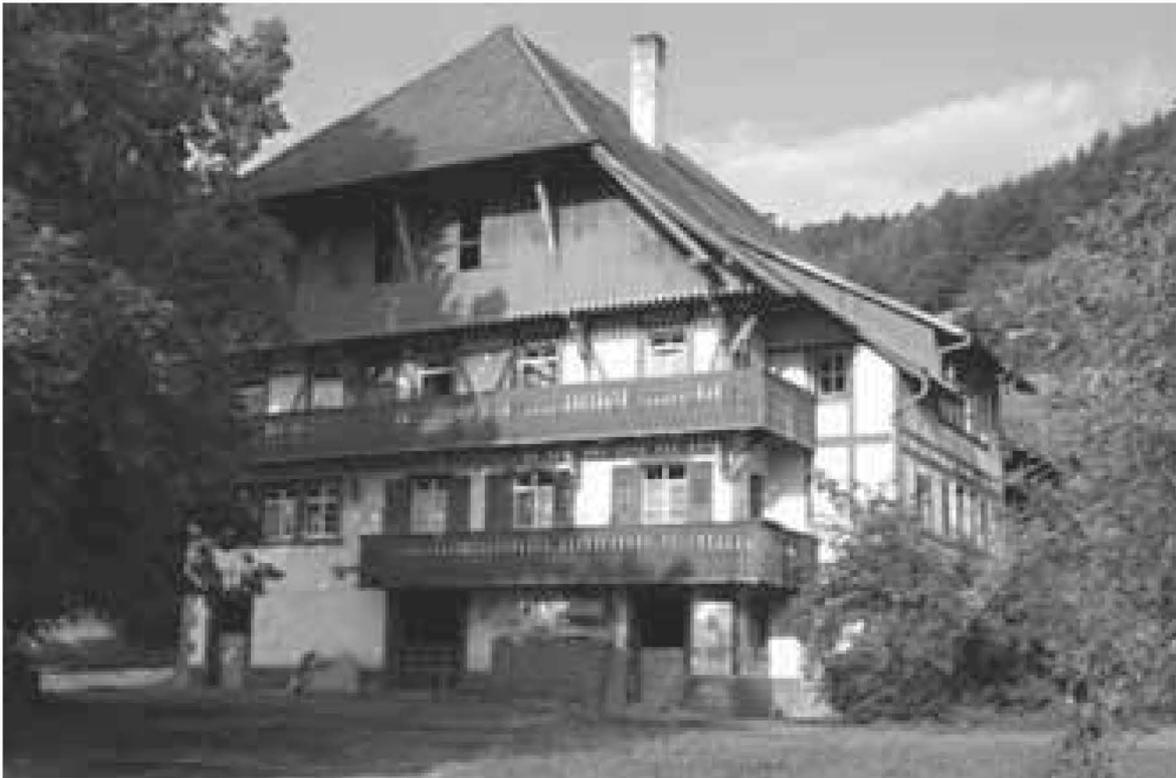
Bild 2: Der 1934/35 von Florian Gutmann und Maria Vetterer – nachdem das 1922 abgebrannte und danach neu errichtete Vorgängergebäude wieder abgebrannt war – errichtete, inzwischen unter Denkmalschutz stehende Dorfbauernhof in Hausach-Dorf im Jahre 2007.

Die bauliche Konzeption des 1935 errichteten Hauses entspricht prinzipiell der des 1922 abgebrannten Hauses, d. h. der Dorfbauernhof ist nach wie vor ein typisches zweigeschossiges Kinzigtäler Haus (Bild 2). Zwar besteht bei dem „Neubau“ nicht nur das Sockelgeschoss, in dem das Vieh unterhalb der Wohnung steht, aus Mauerwerk, sondern auch das übrige Gebäude, wobei in Teilbereichen, insbesondere im obersten Geschoss und im Anbau an der rechten Längsseite, Fachwerk verwendet wurde. Der Hauptzugang zum Wohnteil befindet sich, wie beim alten Haus, an der linken

Traufseite. Er führt in einen Flur, dem die große Küche an der dem Eingang gegenüberliegenden Traufseite nachgeordnet ist. Vom Flur aus betritt man rechts die geräumige Wohnstube, an der linken Frontseite des Hauses. Von hier aus sind zwei weitere Kammern, ebenfalls an der Frontseite des Hauses zugänglich. Alle drei Räume der Frontseite werden mit unterschiedlich großen Kachelöfen von der Küche aus beheizt. Auf der linken Seite des Flurs sind noch weitere Kammern angeordnet. Diese räumliche Gliederung wiederholt sich sinngemäß im darüber liegenden Geschoss, wobei eine Treppe vom Flur in die Dachebene führt. Hier lagern Heu und Stroh, was durch entsprechende Öffnungen in den Decken (Futterabwurf-löcher) bis in den Futtergang des Stalls im Sockelgeschoss des Hauses abgeworfen wird. Der Dachstuhl ist als „liegender Stuhl“ ausgebildet, d. h. die bei den Heiden- oder Höhenhäusern des Hochschwarzwaldes üblichen hölzernen Firstständer, die in der Hausmitte vom Grund bis unter den First reichen, fehlen hier. Die hintere Hocheinfahrt führt genau in die Hausmitte oberhalb der zwei Wohngeschosse, was bei Häusern mit Firstständern nicht möglich ist.⁶ Bei den Heiden- oder Höhenhäusern des südlichen Schwarzwaldes führt die Hocheinfahrt deshalb üblicherweise rechts oder links von

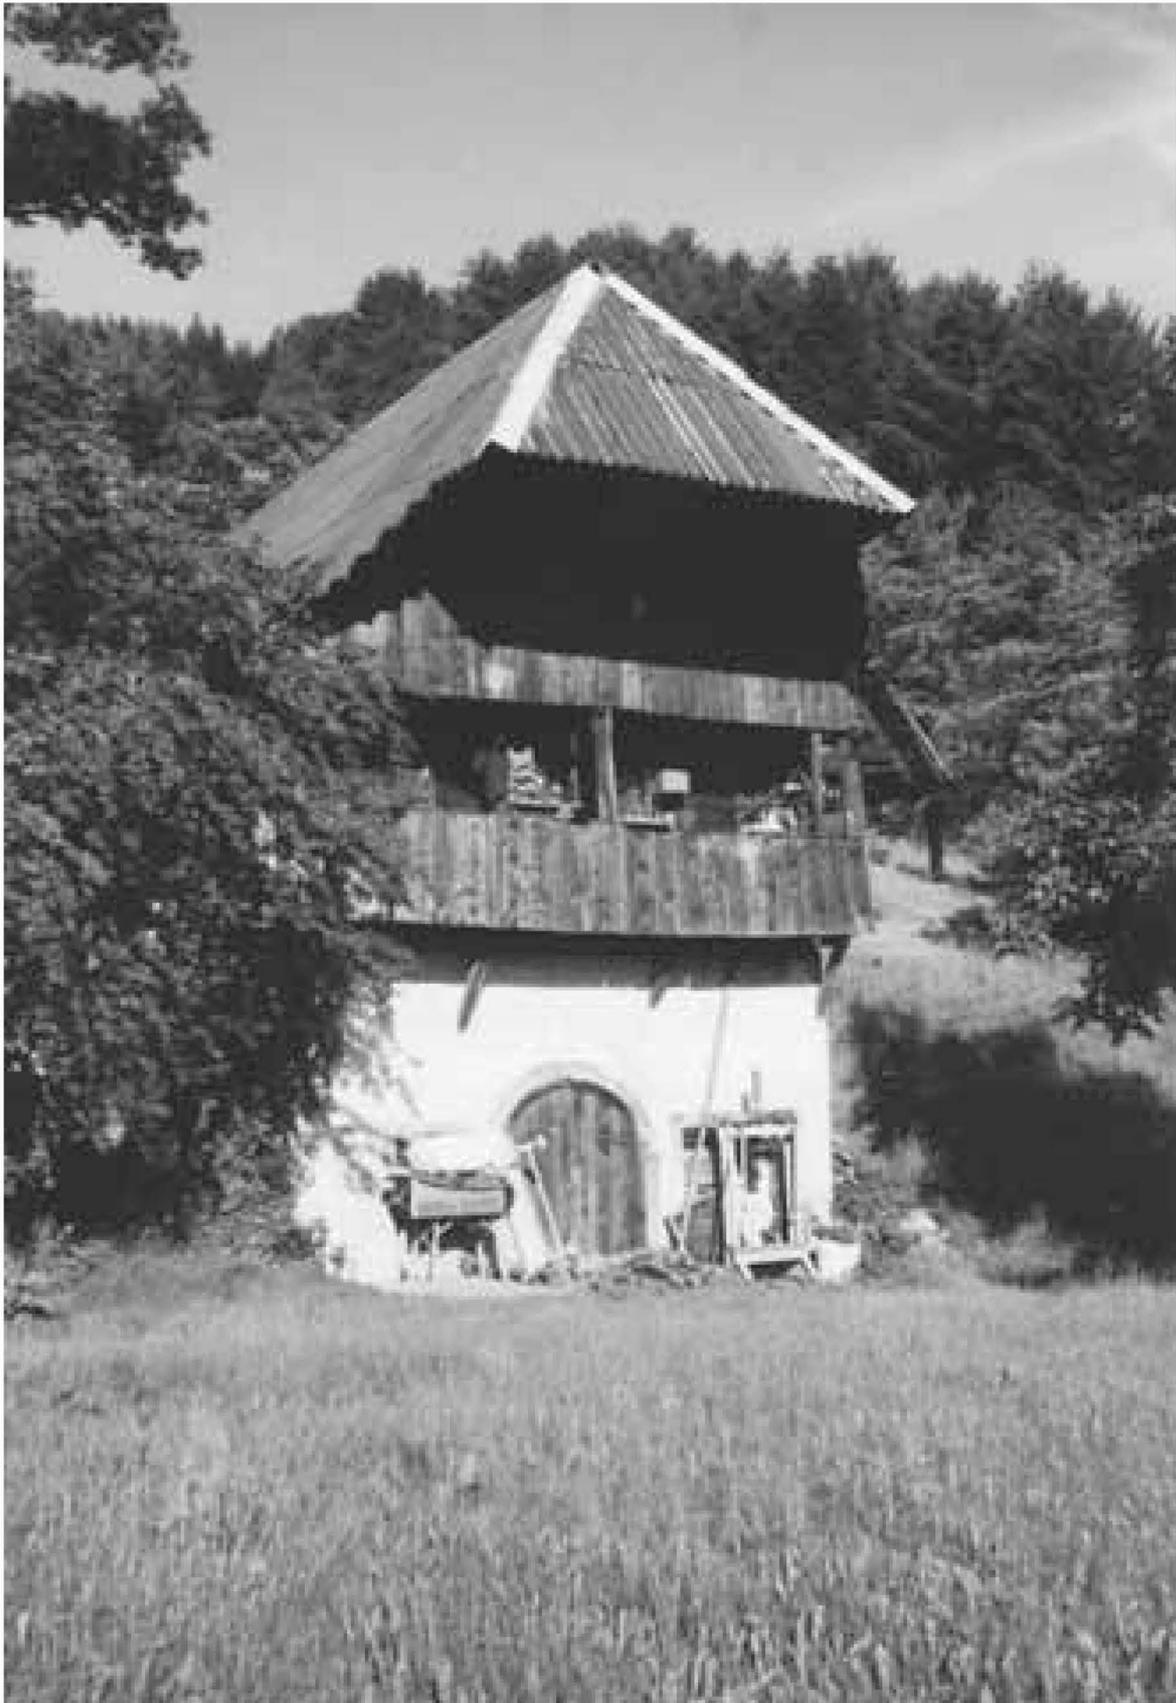
Bild 3: Der 1885 erbaute Speicher des Dorfbauernhofs im Jahre 2007. Er steht wie das Hofgebäude unter Denkmalschutz.

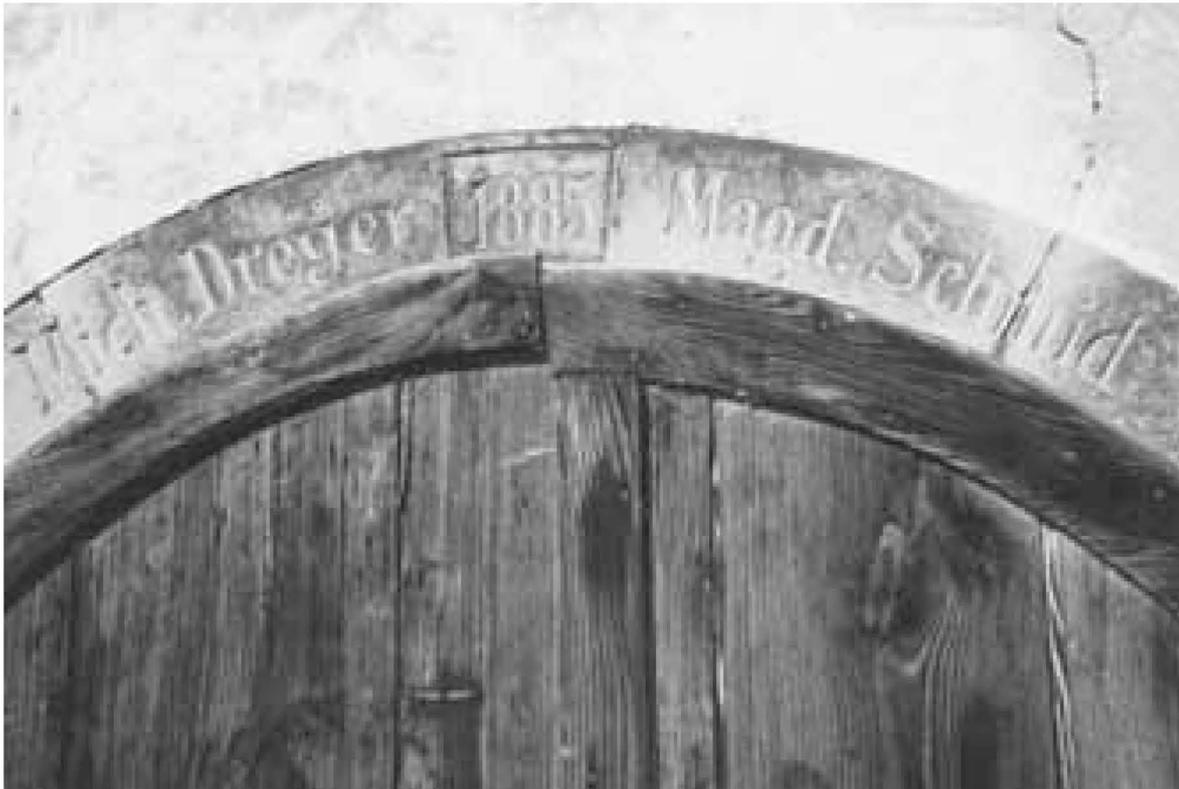
Bild 3a: Der sandsteinerne Torbogen des Speichers mit den Namen der Erbauer und der Jahreszahl 1885.

Wie der historisch sehr interessierte Dorfbauer berichtet, gab es bis etwa 1840 ganz in der Nähe des Bauernhauses eine hofeigene Mühle und als weiteres Nebengebäude ein Wasch- und Backhaus. Gegen ein bestimmtes Entgelt konnten auch die Dorfbewohner ihr Korn in dieser Mühle mahlen lassen. Und auch das Wasch- und Backhaus wurde nicht nur von den Hofbewohnern genutzt, sondern zu festgelegten Zeiten auch von den Dorfnachbarn. Als aber der die Mühle antreibende Hauserbach um 1840 verlegt wurde, verfiel das großräumige Mühlengebäude, das nebenher auch als Speicher genutzt wurde. Vor dem endgültigen Verfall aber wurde die Mühle ab- und auf einem benachbarten Hof wieder aufgebaut. Da damit auch der Speicherraum für den Dorfbauernhof entfiel, musste Ersatz geschaffen werden. Michael Dreyer und Magdalena Schmid sorgten für Abhilfe, in dem sie im Jahr 1885 ein separates Speichergebäude errichten ließen (Bild 3). Diesem bis heute erhaltenen und unter Denkmalschutz stehenden Speicher – der Karl Bühler auf die richtige Fährte führte – sind im sandsteinernen Türbogen des Untergeschosses das Baujahr und die Namen der Errichter eingemeißelt (Bild 3a).
