# Altstadthaus und Uhrenfabrik. Vorbildliche Sanierung und Umnutzung von Kulturdenkmalen im Land

## Die Preisträger des Denkmalschutzpreises 2018

Gerhard Kabierske

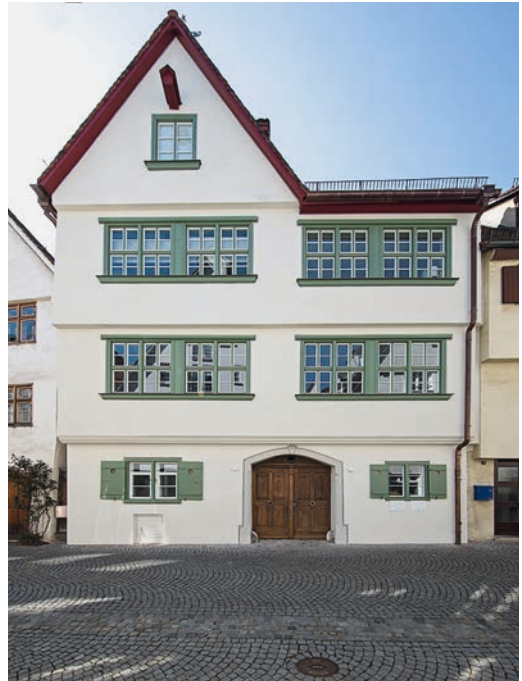
Nach Sanierung und Rekonstruktion der Bandfenster aus dem 18. Jahrhundert ist das Haus in der Büchsen-gasse wieder ein Schmuckstück der Ulmer Altstadt (Foto: Martin Duckek)

Partiell, vor allem an den Fassaden, entschloss sich Jörg Schmitz zur Rekonstruktion, wenn es eindeutig interpretierbare Befunde anboten. Dies betrifft vor allem die großen Fenster an der Hauptansicht zur Büchsen-gasse, die in ihrer ungewöhnlichen bandartigen Form des 18. Jahrhunderts wiederhergestellt wurden, oder am massiven Erdgeschoss des Seitenbaus zum Hof hin, wo ehemals vorhandene arkadenartige Bogenstellungen zum Vorschein kamen und freigelegt wurden. Auch die beim gescheiterten Modernisierungsversuch von 1970 herausgebrochenen Fachwerkteilungen an den Obergeschossen der Hoffassaden wurden originalgetreu wiederhergestellt. Die als ältester Zustand nachgewiesene ausdrucksstarke Fassung der Fachwerkteile an der Hoffassade in Oxydrot wurde rekonstruiert, das Holzwerk der Straßenseite wie die der repräsentativen Halle im Inneren des zweiten Stockwerks des Vorderhauses erhielten ihr kräftiges Grün zurück. Das Haus hat durch diese überlegt eingesetzten Maßnahmen zweifellos frühere Gestaltqualität wiedergewonnen. Andererseits wurden neue Elemente auch in moderner Formensprache gestaltet, im Hof etwa das Schaufenster im Erdgeschoss des Rückgebäudes, der Glasabschluss am Aufgang zu den Wohnungen oder der neue Wandbrunnen, der in der Tradition von

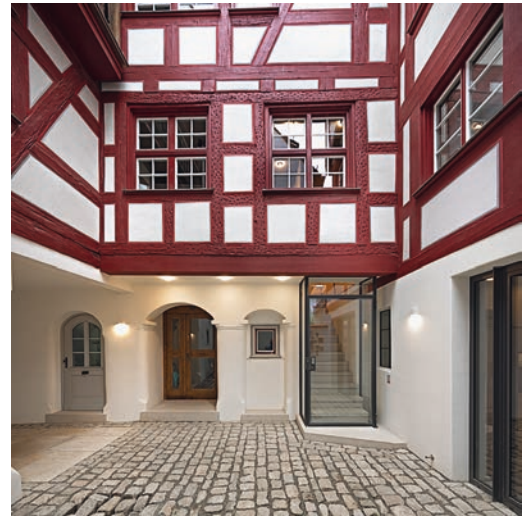
Der enge Innenhof mit seinem oxydrotten Fachwerk als freundliches Entree für Läden und Wohnungen. Neues fügt sich unaufdringlich ein. (Foto: Martin Duckek)

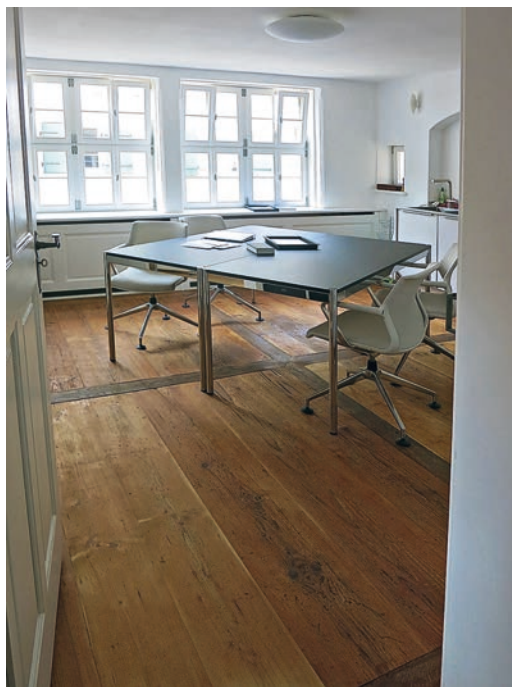
Ein repräsentatives Büro im ersten Obergeschoss. Der Dielenfußboden mit Friesteilung in Eiche wurde aufwändig restauriert. (Foto: Gerhard Kabierske)

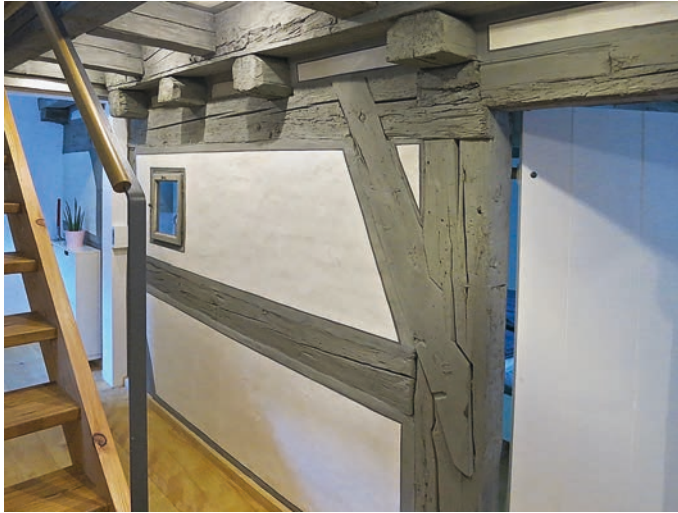
Auf Schritt und Tritt begegnet einem im Inneren die komplexe Baugeschichte des Hauses. Hier verblattetes Fachwerk aus dem späten Mittelalter. (Foto: Gerhard Kabierske)

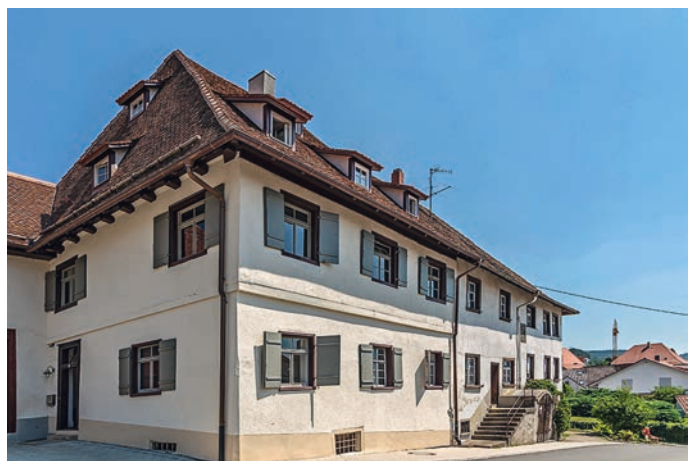
Das stattliche Rebleutehaus des Klosters Salem nahe beim Bodensee-ufer in Sipplingen. Die linke Haushälfte wurde vorbildlich saniert. (Foto: Ulrich Gräf)

Das breit gelagerte, zweigeschossige Haus mit besonders steil aufragendem Walmdach war, wie die dendrochronologische Untersuchung der verwendeten Hölzer überraschend zeigte, in seinem heutigen Bauvolumen bereits um 1595 errichtet worden. Es stand ursprünglich in dominierender Einzelanlage am Hang westlich des kleinteilig-strukturierten Ortskerns von Sipplingen. Erst neuerdings von der Nachverdichtung ereilt und umzingelt von einem wenig erfreulichen Neubaugebiet, zeigte es sich noch bis vor einer

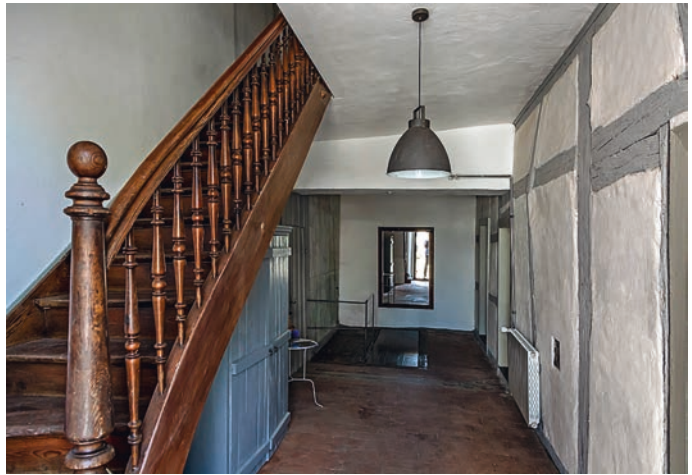
Der Einbau von Ferienwohnungen hat die Struktur des Hauses von 1595 weitgehend bewahrt. Hier der Mittelridor im Erdgeschoss mit dem Treppenlauf ins Obergeschoss, der im 19. Jahrhundert erneuert wurde. (Foto: Ulrich Gräff)

Im Erd- wie im Obergeschoss teilte ein breiter Mittellängsflur das Haus, und rechts und links reihten sich zellenartig die nahezu gleich zugeschnittenen Wohnräume, eine ähnliche Struktur wie in einem Klostertrakt. Der Zugang erfolgte im Erdgeschoss ebenfalls von der Straße über eine vielstufige Freitreppe. Hinauf ins Obergeschoss führten zwei in den Flur eingestellte einläufige Treppen.

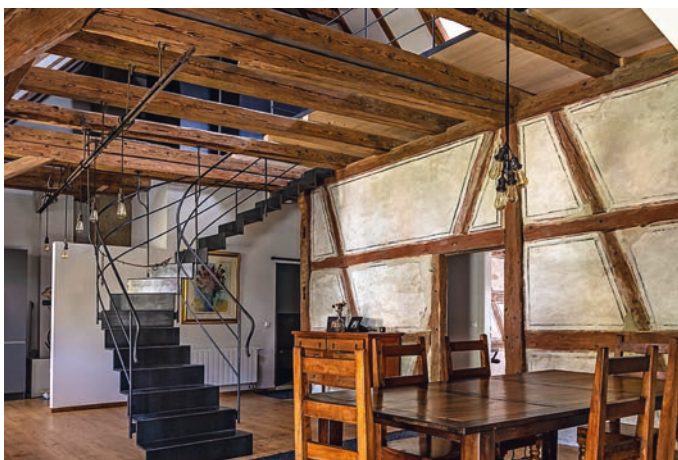
Die Wohnung der Bauherrenfamilie im geräumigen Speicher mit den alten Sommerkammern. Trotz neuer Nutzung blieb der offene Raumeindruck erhalten. (Foto: Ulrich Gräff)

Für die Eigentümer wurde im riesigen, mehrgeschossigen Dachraum eine dauerhaft zu nutzende, separate und großflächige Wohnung eingerichtet. Eine gestalterisch sich unterordnende einläufige Außentreppe führt nicht einsehbar von der Straße auf der bergseitigen Rückfront des Scheunenanbaus des 19. Jahrhundert hinauf in deren Dachbereich. Im Innern geht es über filigrane Metalltreppen weiter hinauf auf die oberen Niveaus im Dachraum. Die originalen Stubeneinbauten

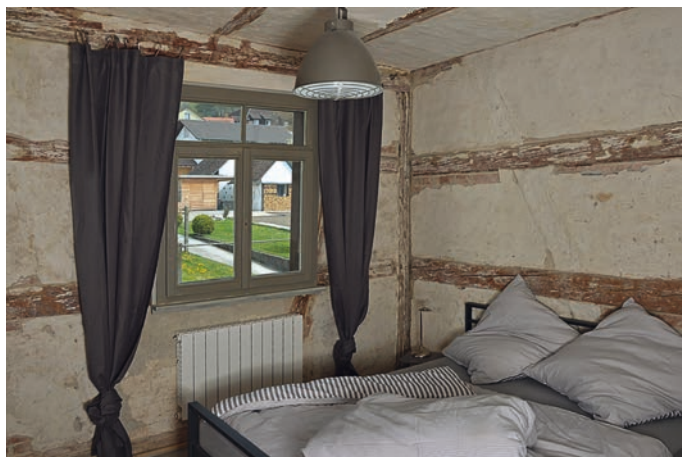
Schlafzimmer in der westlichen Ferienwohnung im ersten Obergeschoss. Die bauzeitlichen Putze und Fassungen der Wände sind großflächig erhalten und wurden restauratorisch gesichert.  
(Foto: Corinna Wagner-Sorg)

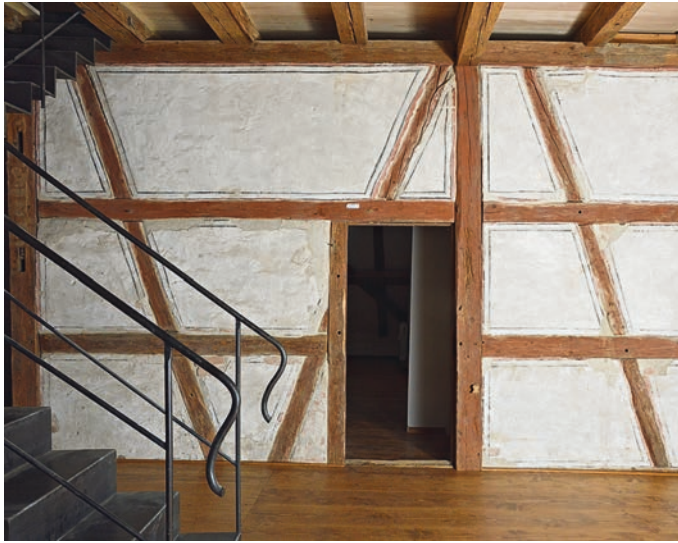
Der Anspruch der Reichsabtei Salem bei ihren Bauten lässt sich noch erkennen. Selbst Nebenräume im Dachgeschoss zeigen kunstvolle Beistriche an Fachwerkwänden. (Foto: Corinna Wagner-Sorg)

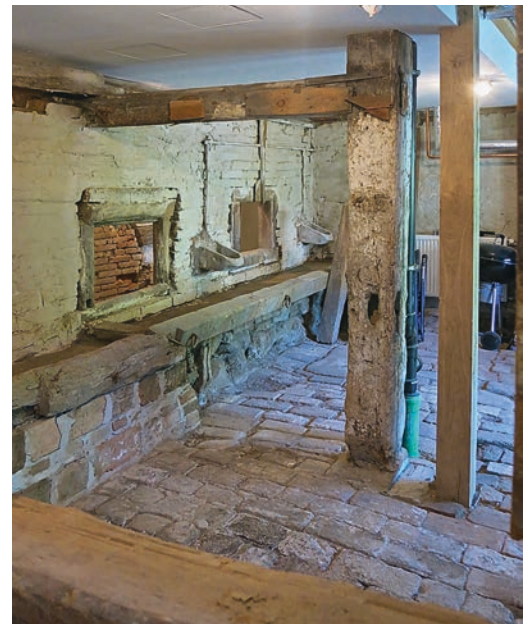
Der Stall im Erdgeschoss blieb in alter Form erhalten und dient heute als Raum für Fahrräder und Mülltonnen. (Foto: Gerhard Kabierske)

logischen Bestimmungen, eine genaue Bauaufnahme, archivalische Forschung und restauratorische Untersuchungen bildeten die Grundlage für die Planungen der Architektin mit dem Ziel, die Eingriffe so minimal wie nur möglich zu gestalten. Erdgeschoss und Obergeschoss nehmen nun drei Ferienwohnungen ein. Trotz der Notwendigkeit, aus all diesen Wohnungen einen Seeblick zu ermöglichen, wurden günstige Grundrisse mit nur drei kleinen Wanddurchbrüchen für neue Türen erzielt. Auch die zusätzlich eingezogenen Wände für die Sanitäreinbauten lassen die historische Raumstruktur immer noch erkennen. Da der Winter am Bodensee als Saison für Ferienwohnungen nicht attraktiv ist, konnte man auf entsprechende Energiestandards, wie sie heute in Wohnbereichen erwartet werden, verzichten. Dämmungen wurden überflüssig, die Fenster aus unterschiedlichen historischen Zeiten behielten nach Reparatur durch den Schreiner ihre Einfachverglasung. Der ehemalige Stall mit seinen Futterkrippen

bleibt von intensiver Nutzung ausgeklammert und dient nun als Unterstellraum für Fahrräder und die Behälter zur Mülltrennung.

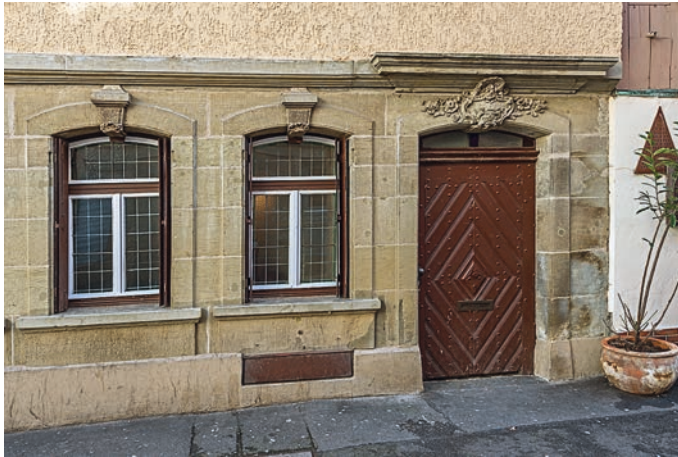
Das Erdgeschoss mit der original erhaltenen Haustüre, ein Beispiel für bürgerliche Baukultur des 18. Jahrhunderts in Stuttgart.  
(Foto: Iris Geiger-Messner LAD)

den Fachwerkkonstruktion unterstützen den Eindruck einer horizontalen Schichtung der einzelnen Geschosse. Das Erdgeschoss mit Tür an der abgeschrägten Ecke und dem Hauseingang an der Leonardstraße präsentiert sich in anspruchsvoller Steinsichtigkeit, wobei sich die ungewöhnlich großformatigen Steinquader durch eine aufwändige Bearbeitung auszeichnen. Auf besondere Qualität der Steine und ihrer Bearbeitung stößt man auch im tonnengewölbten Keller. Der mit feinem Rokozierrat überraschend reich dekorierte

Sturz über der Haustür weist in der Kartusche mit den Initialen CFW auf den Bauherrn Carl Friedrich Woelfle hin. Ein Hammer und zwei gekreuzte Schlüssel bezeugen seine Profession als Schlosser. Die Jahreszahl verrät 1769 als Baujahr. Eine Generation später lässt sich das Haus im Eigentum eines Kammerrats Jakob Riderer nachweisen. Spätestens von 1871 an wurde das Erdgeschoss gastronomisch benutzt. In der stadtbekanntem Wirtschaft »Zum Schatten« soll in der ersten Hälfte des letzten Jahrhunderts noch Theodor Heuss häufig Gast gewesen sein, bevor sich hier die Rotlichtbar einnistete.

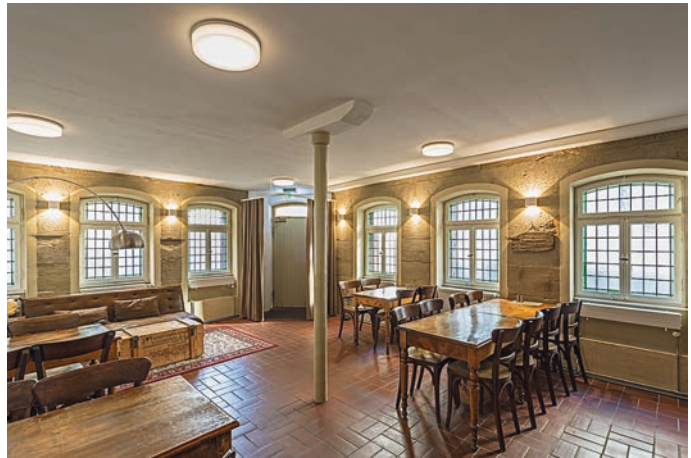
Die frühere Wirtschaft »Zum Schatten«, von den Einbauten der Animierbar befreit, ist nun ein Treffpunkt für soziale Zwecke. Wieder geöffnet und restauriert: die Fenster mit ihren Bleiverglasungen. (Foto: Iris Geiger-Messner LAD)

ungszeit, aber auch charakteristische Ausbauelemente aus dem 19. Jahrhundert, die eher in den unteren, intensiver genutzten und häufiger veränderten Etagen zu finden sind. Sie wurden alle in die behutsame Erneuerung einbezogen, ebenso die wie durch ein Wunder erhalten gebliebene barocke Haustür mit ihren zeitgenössischen Eisenbeschlägen. Sogar die im Erdgeschoss nach Öffnung der Läden und Entrümpelung der Bar zu Tage getretenen bleiverglasten Wirtshausfenster der Nachkriegszeit wurden restauriert und belichten heute wieder die Gaststube im Erdgeschoss.

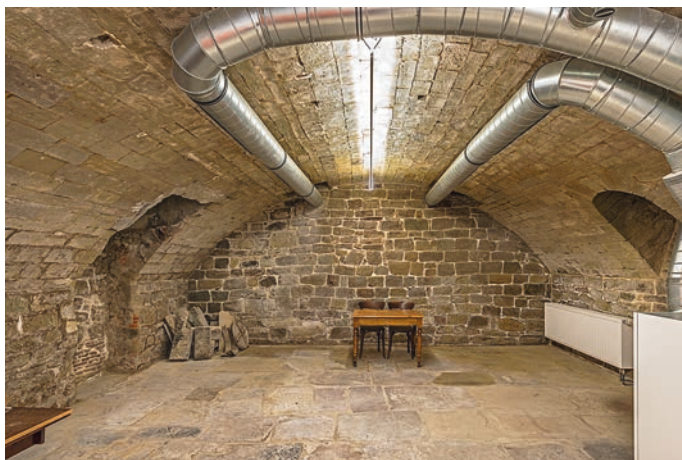
Wie das massive Erdgeschoss, so zeichnet sich auch der tonnengewölbte Keller durch sein qualitätvolles Mauerwerk aus. (Foto: Iris Geiger-Messner LAD)

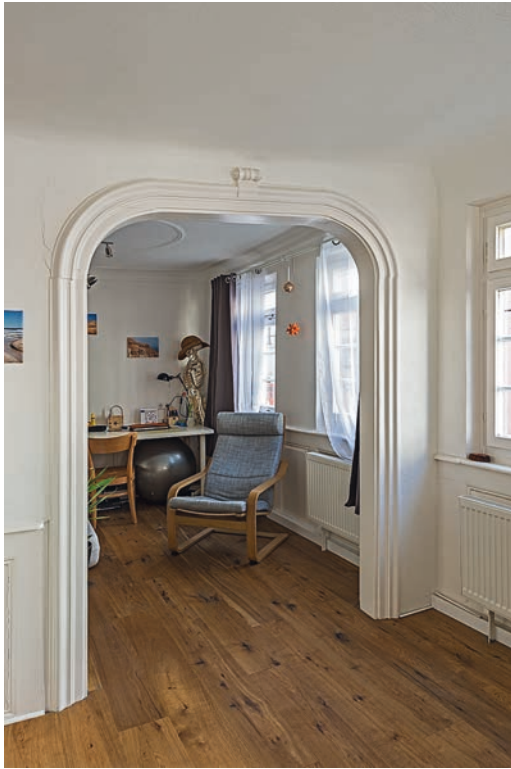
Aus der Erbauungszeit Mitte des 18. Jahrhunderts in einer Wohnung erhalten: Die korbogenförmige Rahmung eines Durchgangs.  
(Foto: Iris Geiger-Messner LAD)

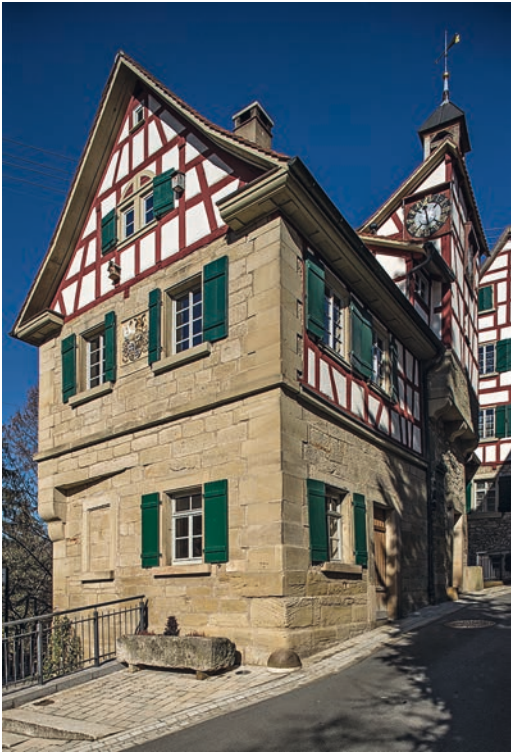
Das zweigeschossige Backhaus und der dahinter anschließende Uhrturm: eine malerische Baugruppe am Stadteingang von Forchtenberg.  
(Foto: Bernd Hausner LAD)

von den Backöfen in Privathäusern ausging, errichtete 1838 der Forchtenberger Stadtrat, Geometer und Maurermeister Johann David Hertweg an den Uhrturm anschließend ein Gemeindebackhaus. Das Erdgeschoss mit der Backstube wurde feuersicher in Stein ausgeführt, das obere mit beheizbarer Stube, Kammer, Küche und Ern für den Bäcker in massiver Bauweise auf der Talseite, zur Straße hin in Fachwerk. Ein Fachwerkgiebel mit steilem Dach blickt talwärts. An dieser Schauseite hat Hertweg auch den Wappenstein vom alten Torturm mit dem Hoheitszeichen des Ortsherrn Philipp zu Langenburg wieder eingemauert. Er ist zwischen 1586 und 1606 zu datieren und zeugt von einem damaligen Umbau des Turms.

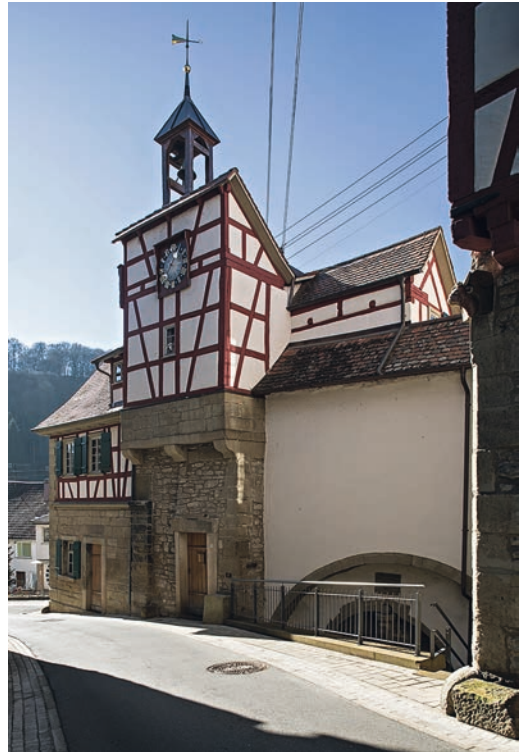
Der Uhrturm mit Zifferblatt und Dachreiter samt Glocke. Rechts der wegen des Wasserdrucks in den Boden eingetieft Laufbrunnen.  
(Foto: Bernd Hausner LAD)

Straße wurde damals aber in Fachwerk ein turmartiger Bauteil errichtet, an dem das zuvor am Tor befindliche Zifferblatt einer öffentlichen Uhr neu angebracht wurde. Auf sie wollte man angesichts ihrer Bedeutung für den damaligen Alltag der Bürger offensichtlich nicht verzichten. Der Turmersatz wird über einem ungewöhnlich zur Straße hin ansteigenden Pultdach von einem kleinen offenen Dachreiter bekrönt. In ihm hat man die alte Uhrglocke neu aufgehängt. Wenige Jahre nach dieser Maßnahme wurde die örtliche Situation durch einen zusätzlichen Bau ergänzt. Im Zuge der Bemühungen im Königreich Württemberg, die Feuergefahr in Dörfern und Städten zu senken, die vor allem

Stadtmauer mit dem Uhrturm integrierte. Zu diesem »gewachsenen« Ensemble gehört zudem der seit 1592 urkundlich nachweisbare »Untere Brunnen«, der stadtsiebt hinter dem Uhrturm, angelehnt an die Stadtmauer, seltsam unter das Straßenniveau eingetieft ist. Früher spielte er für die Wasserversorgung von Forchtenberg eine wichtige Rolle. Von der Straße führen zwei kurze, steile Treppenläufe zum polygonalen Becken und dem schön gestalteten Brunnenstock hinunter. Die ungewöhnlich »versunkene« Lage des Brunnens erklärt sich daraus, dass der durch Gefälle im früheren Verlauf entstandene Wasserdruck in der hölzernen Deichelleitung, die vom Kochertal bergauf in einem gemauerten Kanal unter dem Backhaus hindurchführte, nur bis zu diesem tiefsten Punkt innerhalb der Stadtmauer Wasser liefern konnte.

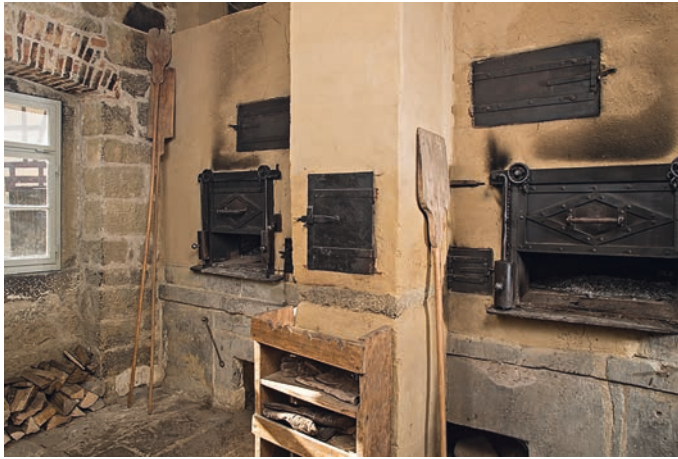
Die liebevoll restaurierte Backstube, in der wieder gebacken wird.  
(Foto: Bernd Hausner LAD)

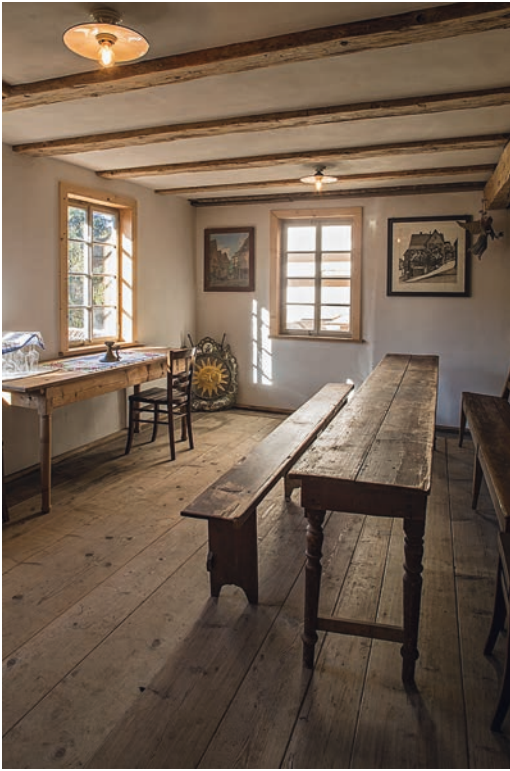
In der alten Wohnung im Obergeschoss: alter Boden, freigelegte Wände und Decken, wiederhergestellte Fenster und ein passender Fußboden aus alten Dielen. (Foto: Bernd Hausner LAD)

neuen Gipswände, Linolfußböden, sprossenlosen Fenster, Furniertüren und Sanitäreinbauten keine Rücksicht auf den Charakter des Gebäudes nahmen. Nachdem die bisherigen Mieter ausgezogen waren und sich kein neuer Pächter für das abgewohnte, sanierungsbedürftige Gebäude interessierte, sah sich die Stadtverwaltung von Forchtenberg außerstande, für die weitere Unterhaltung des Baues aufzukommen, das keine wirtschaftliche Amortisation investierter Gelder versprach.

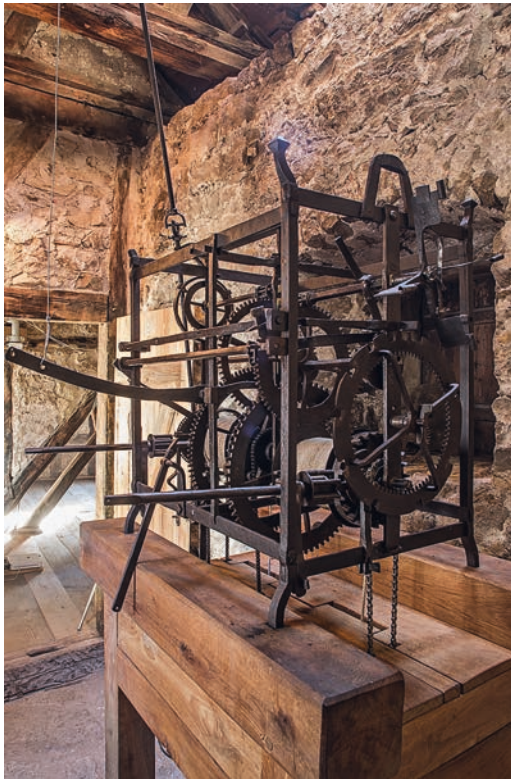
Die überraschende Entdeckung der eingravierten Jahreszahl 1463: Das Werk der Turmuhr zählt damit zu den ältesten nachweisbaren Beispielen weltweit. (Foto: Bernd Hausner LAD)

Zwei besondere Funde sollten während der Arbeiten noch für Überraschungen sorgen. Verborgener hinter den Schalllamellen des Dachreiters fand sich eine lange nicht mehr benutzte Bronzeglocke, deren Existenz in Vergessenheit geraten war. Sie erwies sich als Guss der Lothringischen Wandergießer Arnolt aus dem Jahr 1692. Restauriert kam die Glocke wieder in sein ebenfalls restauriertes Türmchen. Das Werk der alten Turmuhr war 1976 demontiert worden. Rolf Krämer spürte dessen Verbleib in einem städtischen Depot auf, und die Stadt war zu einer Rückführung an den alten Ort bereit. Die Restau-

rierung sollte eine kleine Sensation bringen. Im geschmiedeten Rahmen fand sich neben den später eingravierten Jahreszahlen 1613, 1621, 1724, 1781, 1878 und 1901, die Reparaturen überliefern, auch eine früheste aus dem Jahr 1463. Die ebenfalls restaurierte und neu in Gang gesetzte Forchtenberger Turmuhr ist damit eine der ältesten, die man gegenwärtig weltweit nachweisen kann. Im Rahmen von Stadtführungen ist sie zu besichtigen, die der neue Eigentümer und die Stadt vereinbart haben, und alle 14 Tage wird in der Backstube auch wieder Brot gebacken, während die restlichen Räume, sparsam möbliert, nur hin und wieder benutzt werden.

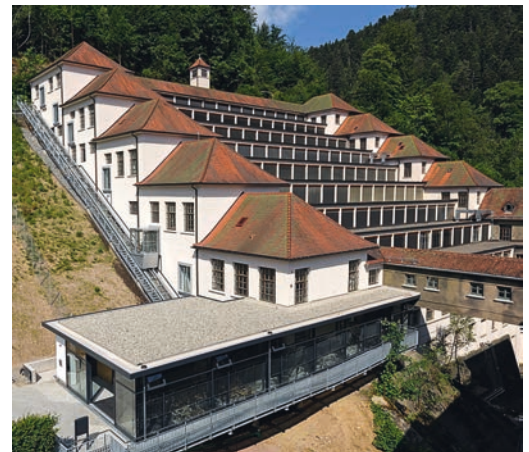
In jeder Beziehung ein ungewöhnlicher Industriebau: Der Terrassenbau der Uhrenfabrik Junghans – im Vordergrund die neue Eingangshalle des Uhrenmuseums. (Foto: Thomas Weilacher)

sich diese riesige Produktionsstätte terrassenförmig neun Etagen den steilen Hang hinauf. Es ist eine Inkunabel des Industriebaus, die schon Mitte der Zwanziger Jahre als Beispiel für zeitgenössische Architektur in der Propyläen-Kunstgeschichte Aufnahme gefunden hatte und seit den 1970er-Jahren als Kulturdenkmal galt. Typologisch ist das Gebäude völlig singulär, auf dem Reißbrett entwickelt für eine spezielle Funktion und einen besonderen Ort. Trotz der ungünstigen Topografie im engen Einschnitt eines Schwarzwaldtals sollte es in gut belichteten Arbeitssälen hunderte von Arbeitsplätzen für die Montage von Uhrwerken und andere feinmechanische Apparate bieten.

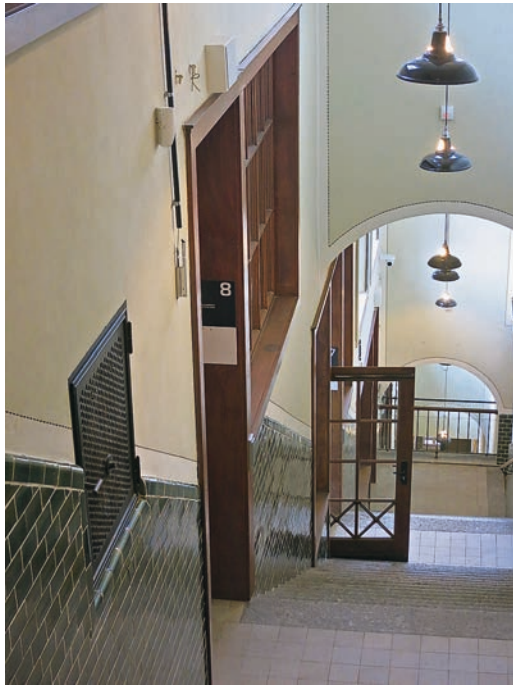
Fast zum Schwindelig werden: Die seitlichen Treppenhäuser, die über 21 Meter Höhenunterschied alle neun Arbeitssäle der Terrassenebenen miteinander verbinden. (Foto: Gerhard Kabierske)

lipp Jakob Manz (1861–1936), der hier mit einer funktional durchdachten Konstruktion und in zurückhaltender Formensprache Ziele und Ästhetik der Zwanziger Jahre vorwegnahm. Manz verzichtete freilich nicht auf ein gewisses architektonisches Pathos, das von der Symmetrie der Anlage herrührt, aber auch vom Kontrast der strengen Flachdacharchitektur der terrassierten Arbeitssäle und den seitlich flankierenden Pavillons zu dem Stakkato ihrer am Hang gestaffelten Walm-dächer. Man fühlt sich in eine expressionistische Filmarchitektur für eine Massenszene versetzt. Im Innern bieten die langgestreckten, talwärts weitestgehend in Glasfronten aufgelösten Arbeitssäle sowie die beiden seitlichen Treppenhäuser, die den Höhenunterschied von mehr als 21 Metern zu bewältigen haben,

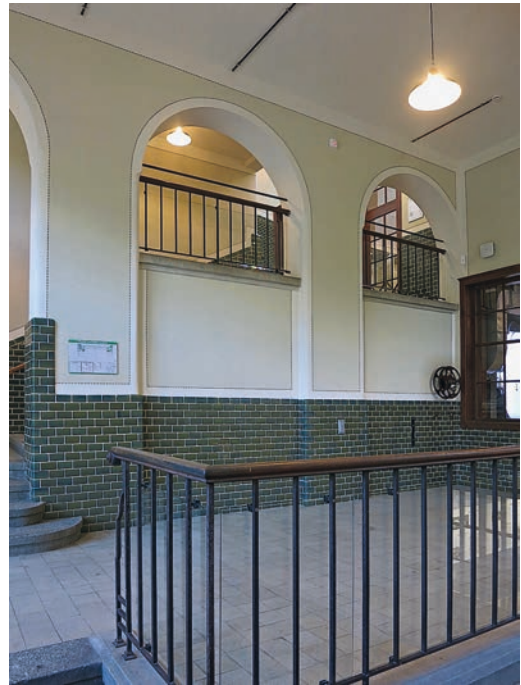
Typisch für die Industriebauten des Stuttgarter Büros Manz: Bei aller Einfachheit der Formen wohlproportionierte Räume, dauerhafte Materialien und gute Gestaltung bis in jedes Detail. (Foto: Gerhard Kabierske)

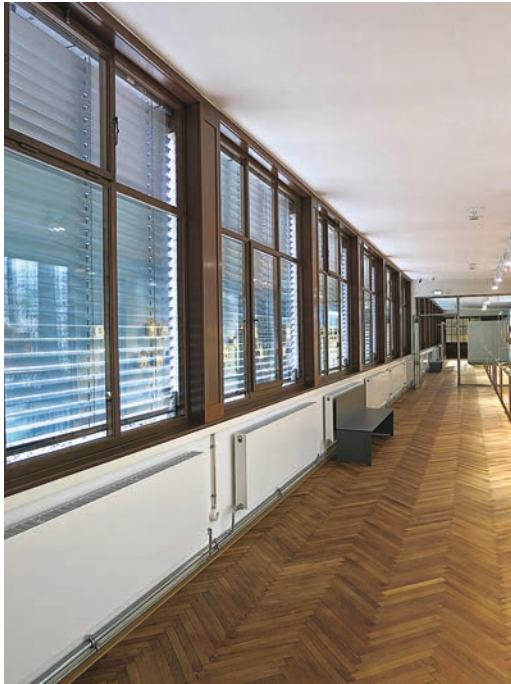
Die originalen Panzerfensterbänder mit fester doppelter Verglasung in den Arbeitsebenen wurden aufwändig saniert. (Foto: Gerhard Kabierske)

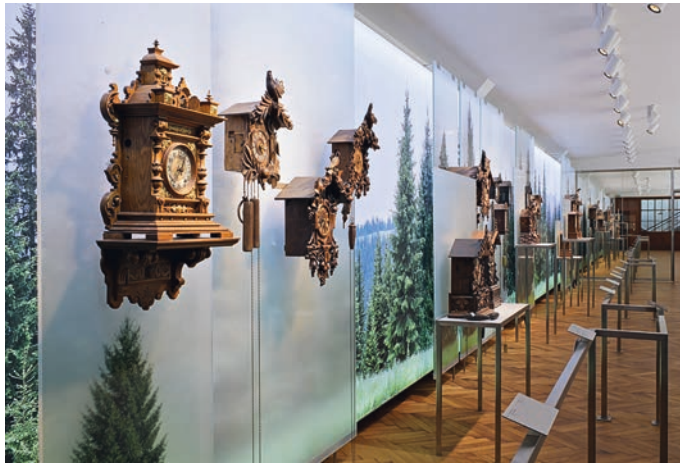
Präsentation des neuen Uhrenmuseums: Die Ausstellungswände sind von den bergseitigen Terrassenwänden abgesetzt, um eine Hinterlüftung zu gewährleisten. (Foto: Thomas Weilacher)

derte wurden mit viel Kreativität gelöst. Ein außen liegender Schrägaufzug am Hang vor der Südseite des Baues erlaubt die stufenlose Erschließung aller neun Museumsebenen. Die für die Aufzugstüren erforderlichen Eingriffe in die Fassade konnten dabei gering gehalten werden. Gering und reversibel ist auch der Anbau des neuen Besuchereingangs mit Glasfoyer, ebenfalls von der Südseite am Fuß des Aufzugs. Die Museumseinbauten für die Präsentation der Exponate, namentlich vor den gro-

ßen Wandflächen an den Hangseiten der ehemaligen Arbeitssäle, lassen die ursprüngliche Raumschale immer wieder durchscheinen und gewährleisten die ausreichende Durchlüftung, die zusammen mit der Reaktivierung der ursprünglichen Luftschächte für das nötige Raumklima für Exponate und Besucher sorgen. Alle historischen Oberflächen, seien sie aus Putz, Holz, Kunststein oder Keramik, wurden gereinigt, repariert und vorsichtig nach Befund neu gefasst, wobei man Altersspuren beispielsweise am grünen Fliesensockel in den Treppenschluchten oder in den früheren Abortanlagen der Arbeiter bewusst belassen hat.
