Die „Mörburg“ bei Schutterwald

Heiko Wagner

In den Jahren 2010 und 2017 wurden insgesamt vier Geländebegehungen an der Mörburg unternommen. Sie sollten erstmals systematisch Aufschluss über die Geländespuren liefern und über die Oberflächenfunde an Keramik die Laufzeit der Burg bestimmen. Das 725. Jubiläum (1293 ist Schutterwald als Waldstück genannt) und die Jahrestagung des Historischen Vereins für Mittelbaden in Schutterwald geben nun Gelegenheit, die Ergebnisse vorzustellen.

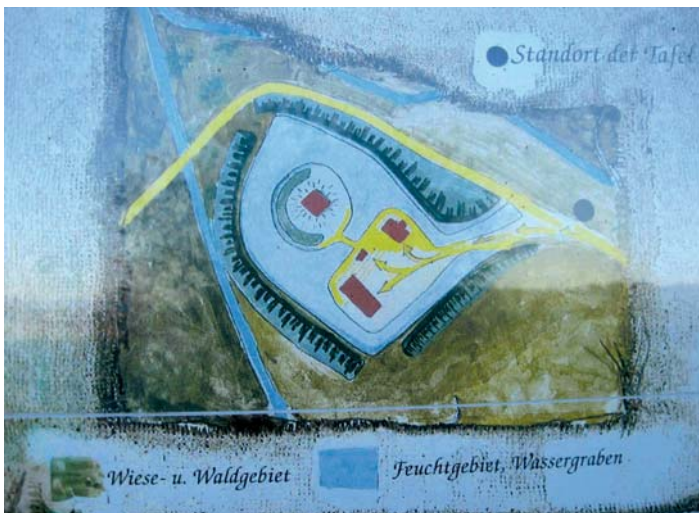
Abb. 1: „Grundriss“ der Burg auf der Tafel am Waldrand.

Größere Teile der Geschichte der Burg – zumindest das 14. bis 19. Jh. – scheinen durch die Schriftquellen insgesamt gut belegt zu sein. Eine gezeichnete Ansicht der Burg liegt jedoch nicht vor; der in der Literatur erwähnte Plan (Abb. 1) scheint eine künstlerische Anmutung¹ zu sein. Sie stütze sich vielleicht auf eine Begehung des längst abgeräumten Geländes, jedenfalls wird keine archivalische Quelle angegeben.

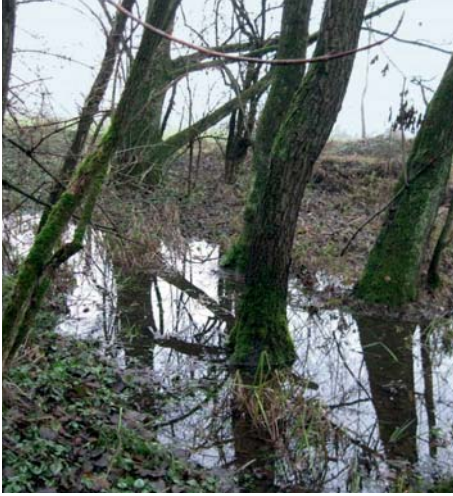
Abb. 2: Im südlichen Randbereich der Burg steht zeitweise Wasser im Graben

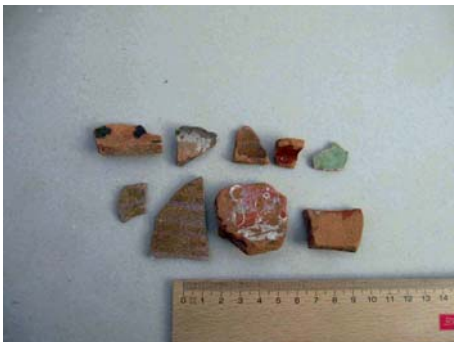
Abb. 4: Glasierte Keramik, teilweise ehemals bemalt (17.–19. Jh.).

wartungsgemäß dominieren die rottonige, oft glasierte und mehrfach auch bemalte Keramik des 17. bis 19. Jhs. (Abb. 4). Sie stammt aus der Zeit, als die Burg im wesentlichen nur noch als Freihof oder Meierhof diente. Auch Keramik des 15./16. Jhs. kommt vor, die meist grün oder braun glasiert ist (ohne Bemalung; Abb. 5 u. 6). Die zu diesen Töpfen gehörigen Deckel blieben meist unglasiert (Abb. 5 links).

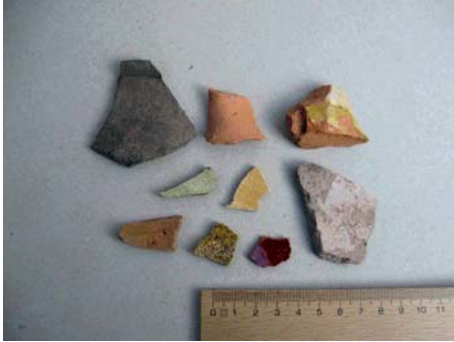
Abb. 5: Keramik – meist glasiert –, ein Deckelrand (15.–17. Jh.).

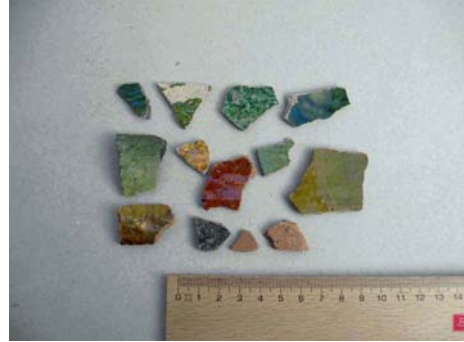
Abb. 6: Meist glasierte Keramik (16.–18. Jh.).

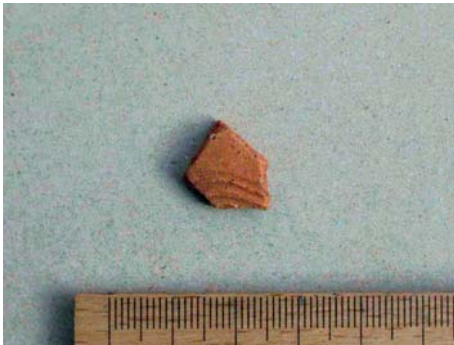
Abb. 7: Kleine rottonige Wandscherbe mit feiner Wellenverzierung (15./16. Jh.).

Zwei rottonige Wandscherben – davon eine mit feiner Wellenverzierung (Abb. 7) – stammen aus dem 15./16. Jh. und leiten vom Spätmittelalter in die frühe Neuzeit über. Ein Bruchstück eines rottonigen Flachdeckels mit Ansatz einer Öse (und grünem Glasurspritzer auf der Unterseite) gehört ins 15. Jh. (Abb. 8 rechts). Weiter zurück führen ein Deckelrand und 13 kleine Wandscherben (Abb. 9) der dünnwandigen, grautonigen Jüngerer Drehscheibenware, die vom 13./14. bis zum 15. Jh. vorkommt. Diese Warenart wurde besonders in Nordbaden, im nördlichen Elsass und vielleicht auch in Straßburg produziert. Ein breiter brauntoniger Karniesrand eher lokaler Machart gehört ins 15. Jh. (Abb. 9 rechts oben); zwölf brauntonige Wandscherben sind derzeit nur allgemein ins 13. bis 15. Jh. zu datieren. Zu dieser Ware gehören auch zwei Ränder von brauntonigen Flachdeckeln (Abb. 8 oben).

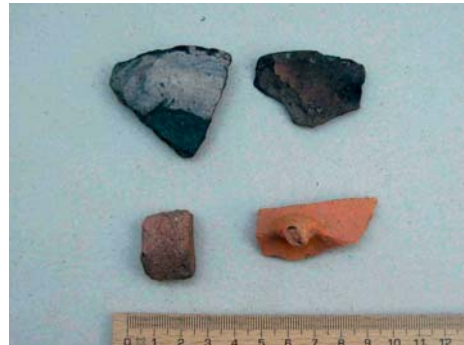
Abb. 8: Oben zwei Randscherben von brauntonigen Flachdeckeln (13./14. Jh.), unten links eine Deckelöse (13./14. Jh.), rechts ein rottoniger Flachdeckel mit Ösenansatz (ca. 15. Jh.).

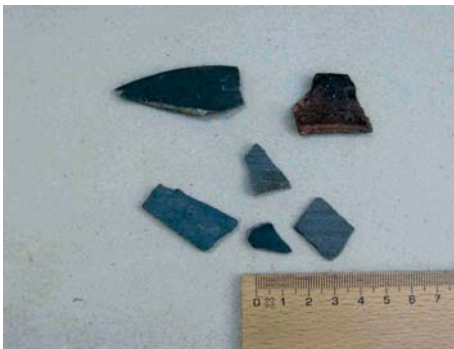
Abb. 9: Links oben Deckelrand, rechts oben brauner Karniesrand eines Topfes (15. Jh.), unten vier Wandscherben der jüngeren grautonigen Drehscheibenware (13.–15. Jh.).

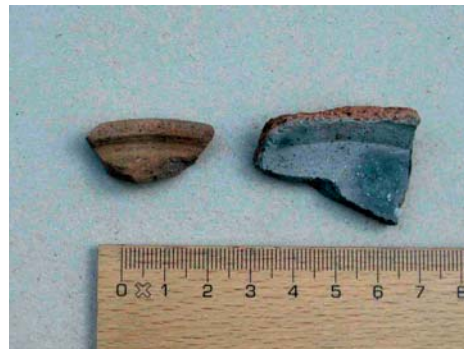
Abb. 10: Links eine Randscherbe (frühes 13. Jh.), rechts eine Bodenscherbe der nachgedrehten Ware (12./frühes 13. Jh.).

Zur nachgedrehten Ware des 12./frühen 13. Jhs., die besonders in der südlichen Ortenau stark vertreten ist (und auch weiter hinein in den Breisgau, ins südliche Elsass und in die NW-Schweiz verbreitet war), gehören einige Wandscherben von Töpfen. Eine Bodenscherbe dieser Warenart enthält Glimmerplättchen (Abb. 10 rechts). Diese Keramik wurde von Hand in der Wulsttechnik aufgebaut und dann auf einer langsam drehenden Töpferscheibe überarbeitet. Dabei wurde sie vor allem an der Außenseite geglättet oder sogar glänzend poliert,

außerdem wurde der Rand etwas sauberer ausgeformt. Eine solche Randscherbe eines Topfes (Abb. 10 links) liegt von der Mörburg vor; sie ist in Art eines Lippen- oder Wulstrand nach außen umgebogen und gerundet ausgeformt, dann jedoch etwas kantig abgestrichen. Damit gehört diese Form in den Zeitbereich des Übergangs zwischen Lippen- und Leistenrand, als Datierung ist das frühe 13. Jh. bis etwa um 1230 anzunehmen (zumindest der Zeitbereich des zweiten Straßburger Stadtrechts von 1214 wäre damit erreicht.). Derzeit liegen noch zu

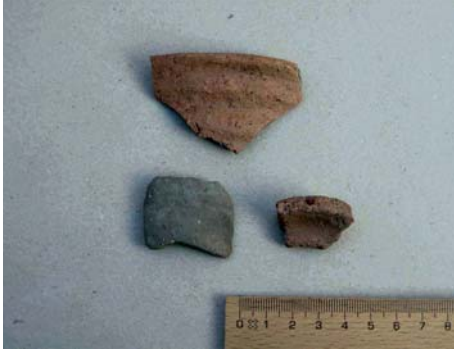
Abb. 11: Oben eine Randscherbe einer brauntonigen Becherkachel, links unten eine Wandscherbe, rechts unten eine Bodenscherbe von Becherkacheln (13./14. Jh.).

Nach der Gefäßkeramik ist auch noch ein Blick auf die Ofenkeramik zu werfen. Eine dicke Wandscherbe könnte noch zu einer frühen, engen Becherkachel des 12./frühen 13. Jhs. gehören. Eine große Randscherbe einer brauntonigen Becherkachel (Abb. 11 oben), eine hellrötliche Wandscherbe, eine graubraune Wandscherbe (Abb. 11 links) und eine Bodenscherbe (Abb. 11 rechts) zeigen für das 13./14. Jh. einen oder – aufgrund der unterschiedlichen Machart der Kacheln – vielleicht auch mehrere Kachelöfen an.

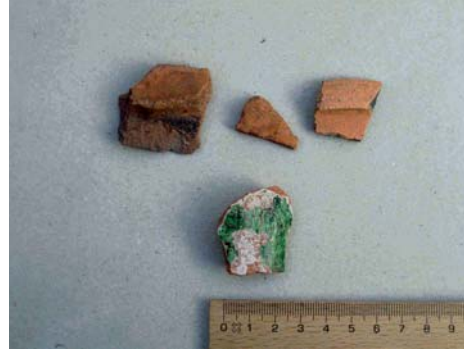
Abb. 12: Oben zwei Randscherben und eine Wandscherbe von rotbraunen Viereckkacheln (14./15. Jh.), unten ein Fragment einer grün glasierten Blattkachel (15.–17. Jh.).

Zwei Randscherben und eine Wandscherbe stammen von rot- bis brauntonigen Viereckkacheln des 14./15. Jhs. (Abb. 12 oben). Derartige Kacheln wurden auf der schnelldrehenden Töpferscheibe in Art einer runden Napfkachel hochgezogen, dann griff der Töpfer an vier Stellen ins Gefäß und kniff dabei Ecken zurecht. So entstand eine Art Schüssel mit rundem Boden, aber quadratischem Randbereich. Derartige quadratische Kacheln konnten auch „auf Stoß“ in den Lehmkörper des Kachelofens eingesetzt werden. Die Wärmeübertragung aus dem Inneren des aus Lehm errichteten Ofens in die rauchfreie Stube konnte dadurch verbessert werden.

Eine kleine geriefte Wandscherbe könnte von einer weiteren Viereckkachel oder aber von einer runden Napfkachel stammen. Zu rechteckigen Blattkacheln (ca. 15.–17. Jh.) gehören derzeit drei Fragmente; eines davon ist grün glasiert (Abb. 12 unten).

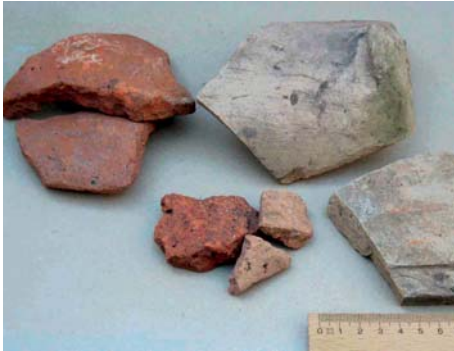
Abb. 13: Dachziegelfragmente (Mittelalter/frühe Neuzeit).

Ein klares, graustichiges Glasfragment stammt von einer runden Butzenscheibe (Fensterglas). An Resten von Baumaterial liegen zahlreiche gelb- und auch rotonige Fragmente von gewölbten und flachen Dachziegeln sowie von Backsteinen vor (Abb. 13). Wenige Stücke von verbranntem Lehm könnten Fachwerk anzeigen, aber auch von Öfen stammen.

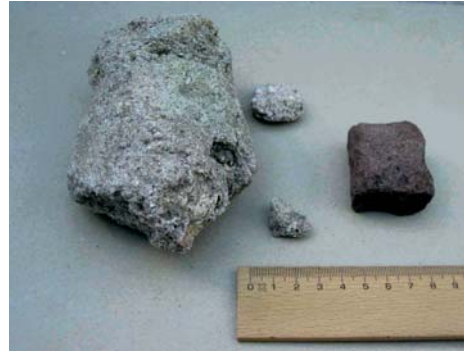
Abb. 14: Kalkmörtel und Buntsandstein – Baumaterialien der Burg.

Das ehemals vorhandene massive Mauerwerk wird durch einige Stücke Buntsandstein und durch Kalkmörtel (Abb. 14) belegt, der aber auch zum Festmauern von Firstziegeln diente.

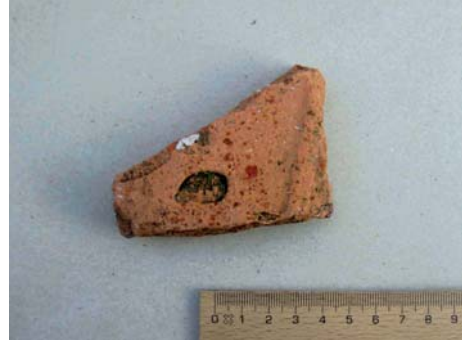
Abb. 15: Offenbar römisches Ziegelstück mit sekundären Mörtelspuren.

Dennoch gibt es anscheinend einen Hinweis auf römische Aktivitäten auf der Gemarkung Schutterwald oder im westlich angrenzenden Gebiet. Ein bei einer Begehung an der Mörburg aufgelesenes Ziegelstück mit Mörtelspuren (Abb. 15) ist in seiner Struktur (Farbe, Schamotte-magerung, Brand) wohl römisch. Es könnte bei der Beschaffung von Baumaterial im Umfeld der Mörburg angefallen sein und wurde zusammen mit reichlich Kalkmörtel sekundär ins Mauerwerk der Burg oder des Freihofes eingebaut. Am ehesten wäre mit einer römischen „Einzelsiedlung“ – einem kleinen Bauernhof oder einer villa rustica – zu rechnen, die jedoch noch nicht lokalisiert ist.
