Schloss Bruchsal – Zerstörung und erste Wiederaufbaumaßnahmen (1945–1955) ✓

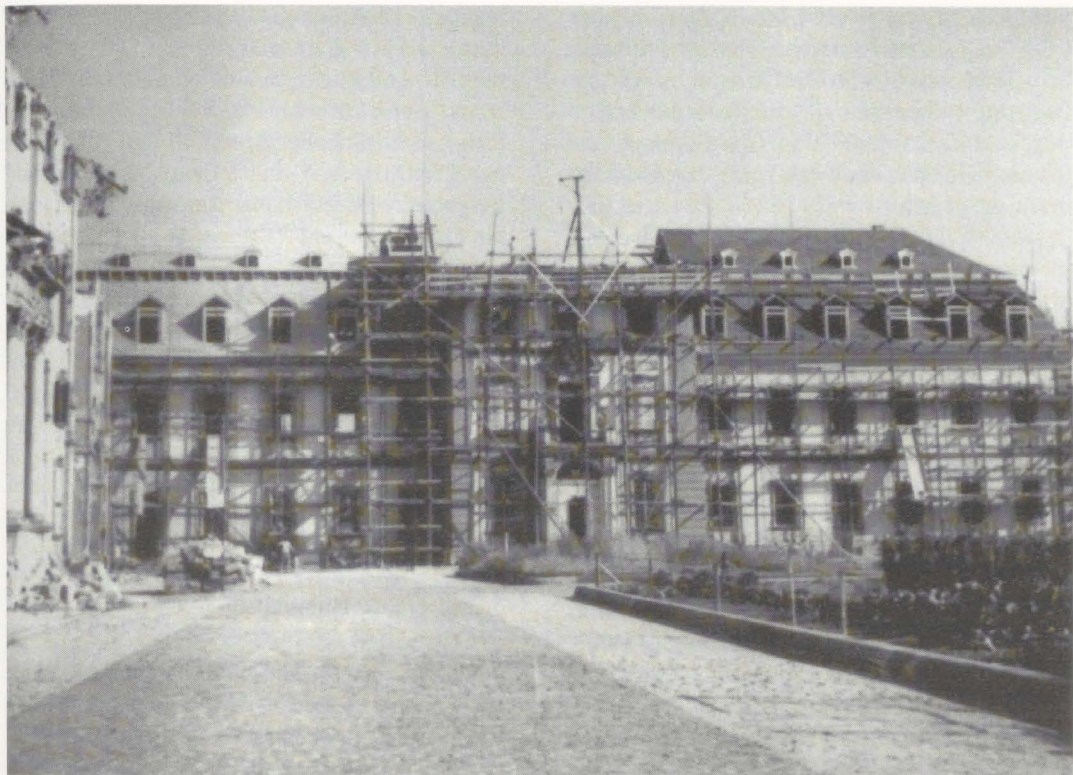
Ansicht des Kammerflügels im September 1949.

Strafanstalt durchgeführt. Inzwischen hatte der Wiederaufbau begonnen und war im September 1949 soweit fortgeschritten, dass der Dachstuhl über dem Westteil aufgeschlagen war und der Ostteil als erstes Gebäude im Schlossbereich bereits eine originale Schieferdeckung erhielt.
