Vorbildliches Privatengagement für Kulturdenkmale im Südwesten

Die fünf Preisträger des Denkmalschutzpreises Baden-Württemberg 2020

Mittelalterliche Fachwerk- konstruktion gerettet

Zukunft für ein Stadthaus
in Bad Mergentheim

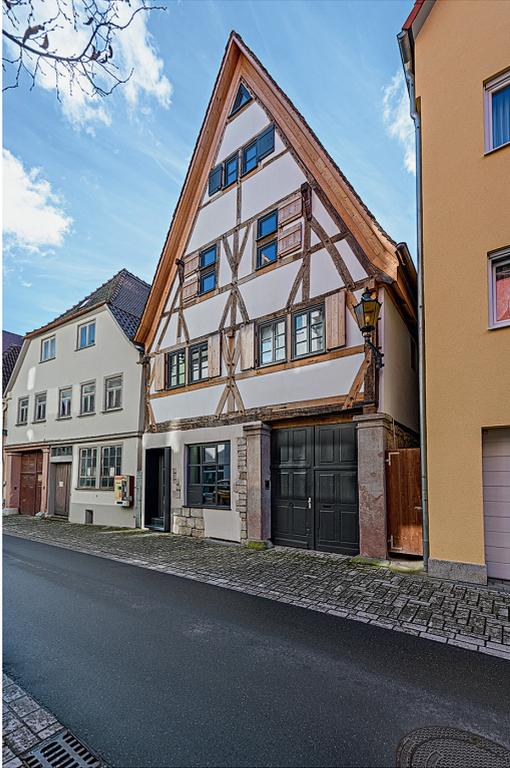
Nach der Sanierung: das bis ins Mittelalter zurückgehende Haus in der Bad Mergentheimer Altstadt zwischen historischen Nachbarn und wenig geglückten Neubauten. (Foto: Felix Pilz, LAD)

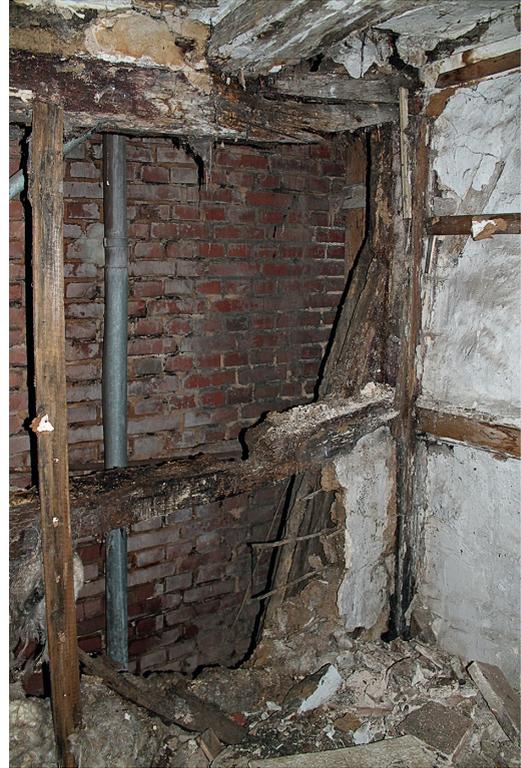
Entmutigende Entdeckungen der großen Bauschäden bei Baubeginn: die völlig verrottete Außenwand zum Nachbarn. (Foto: Rolf Klärle)

Rolf Klärle ließ sich auch angesichts der auftauchenden Probleme nicht in seinem Vorhaben beirren. 2015 erstellte er eine detaillierte Schadenskartierung der Hölzer. Die verschiedenen Außen- und Innenputze wurden untersucht, wobei nur an einem Gefach im Obergeschoss ein kleiner originaler Befund mit einer frühneuzeitlichen ockerfarbigen Fassung samt Beistrich gefunden und konserviert werden konnte. Da die Straßenfassade aber nur einen modernen Zementputz über Streckmetall aufwies, sah das Landesamt keine Veranlassung, die gewünschte Freilegung des Fachwerks zu versagen. Dessen aufwändige zimmermannsmäßige Reparatur stellte der Architekt nun in den Mittelpunkt der Sanierungsbemühungen. Schadhafte Balken wurden ersetzt, fehlende Hölzer ergänzt, dabei die kunstvollen Verblattungen wiederhergestellt. Die Konstruktion wurde unter Erhalt der wenigen historischen Lehmausfachungen um bis zu 30 cm auf das ursprüngliche Niveau angehoben. Damit wurden Fußböden wieder annähernd plan, die Räume erhielten ihre ursprüngliche Höhe zurück. Auch die Spindeltreppe konnte repariert werden. Das fehlende Stück vom Erdgeschoss ins erste Obergeschoss, das vermutlich

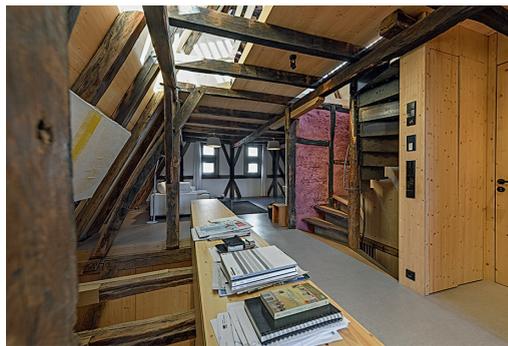
Kontrast von historischem Fachwerk und modernem Innenausbau als Konzept: Blick in das untere Dachgeschoss mit seiner offenen Raumsituation.
(Foto: Felix Pilz, LAD)

Da vom historischen Innenausbau neben einigen Füllungen aus Flechtwerk und Lehmewurf nichts erhalten war, plante der Architekt ihn im Einvernehmen mit den Denkmalbehörden in neuen Materialien und in seiner persönlichen Handschrift. So kam es zu großzügigen Verglasungen der Tragstruktur aus Fachwerk im Bereich des Architekturbüros im Erdgeschoss sowie einer eigenwilligen Dachbelichtung mit einem horizontal durchlaufenden Glasband, dessen Flächen sich bei schönem Wetter nach außen aufklappen lassen. Während die Böden konsequent mit Linoleum belegt sind, wurden die neuen Raumteilungen, die Einbauten für Toiletten und Bäder sowie die raumfest eingebauten Möbel nach einem einheitlich vom Büro des Architekten entwickelten System mit naturbelassenen Dreischichtplatten aus Fichte gestaltet.

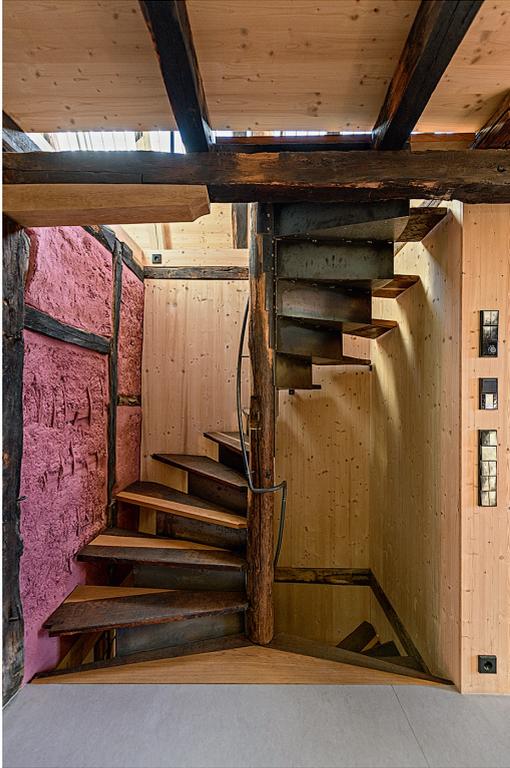
Die durch das ganze Haus führende frühneuzeitliche Spindeltreppe wurde aufwändig repariert und dient wieder der Erschließung der oberen Geschosse. (Foto: Felix Pilz, LAD)

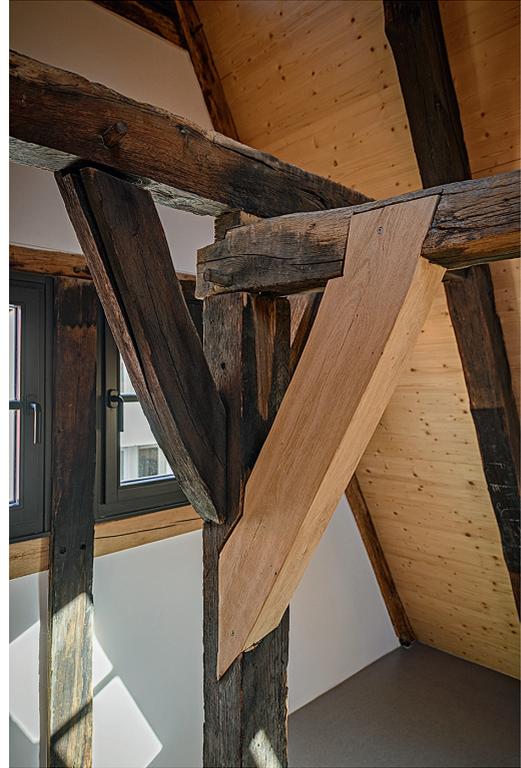
Zeugen von handwerklicher Qualität: Die Ergänzungen am historischen Fachwerk von 1460/65 aus Eichenholz mit seinen Holzverblattungen. (Foto: Felix Pilz, LAD)

ten auch die besondere historische Bedeutung und Schönheit des alten alemannischen Fachwerks aus Eichenholz mit komplex verblatteten Holzverbindungen vor Augen.

Bei einer dendrochronologischen Untersuchung der Hölzer konnte die Errichtung auf die Jahre 1455–60 eingegrenzt werden. Das Haus zählt damit zu den ältesten in Bad Mergentheim. Es war im Zuge des Wiederaufbaus nach einem Stadtbrand um 1450 entstanden, dem etwa fünfzig Häuser zum Opfer gefallen waren. Mangels Spuren von Stubeneinbauten muss man davon ausgehen, dass das Gebäude zunächst nicht zu Wohn-, sondern rein Lager- oder Werkstattzwecken diente. Erst im 16./17. Jahrhundert wurde es zu einem land-

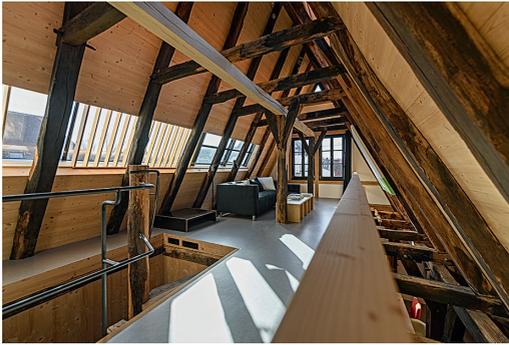
Der moderne Ausbau lässt die historischen Sparren sichtbar: Blick in das obere Dachgeschoss, belichtet durch das von der Straße her kaum sichtbare Glasband. (Foto: Felix Pilz, LAD)

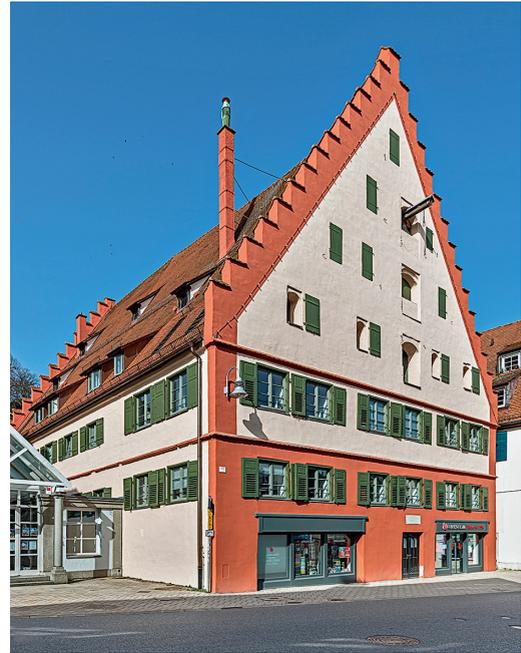
Der stattliche Bau des ehemaligen Salzstadels mit seinem hohen Treppengiebel ist ein aussagekräftiges Zeugnis der Reichsstadtvergangenheit von Biberach geblieben.
(Foto: Iris Geiger-Messner, LAD)

schobenes Rechteck, in seinem hinteren Teil ist das Gebäude in den ansteigenden Berg eingeschnitten. Über drei niedrigen Etagen, deren Band aus relativ kleinen Fensteröffnungen mit Klappläden den breit lagernden Charakter des Baues unterstreichen, erhebt sich das riesige viergeschossige Satteldach von fast 25 Metern Höhe. Zum Marktplatz und zur Rückseite hin versteckt es sich hinter massiven Staffeldgiebeln, in die asymmetrisch Ladeöffnungen und nur durch Läden verschlossene Luken eingeschnitten sind. Dies verweist auf die einstige Funktion als kommunales Lagerhaus, das im Auftrag der Stadt durch das Hospital zum Heiligen Geist erbaut wurde. Die Errichtung ist in unmittelbarem Zusammenhang mit der kaiserlichen Verleihung des Salzregals an die im frühen 16. Jahrhundert

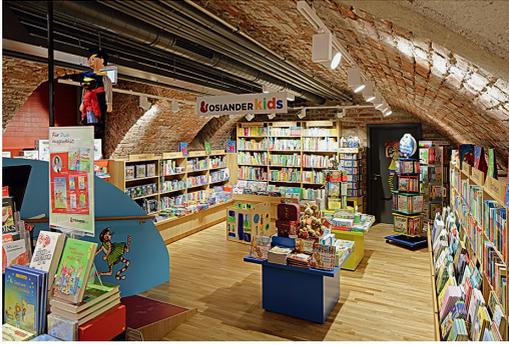
Zeugt von der ursprünglichen Funktion des Gebäudes: Der erhalten gebliebene Rest des großen Weinkellers wurde in die Ladennutzung integriert. (Foto: Corinna Wagner)

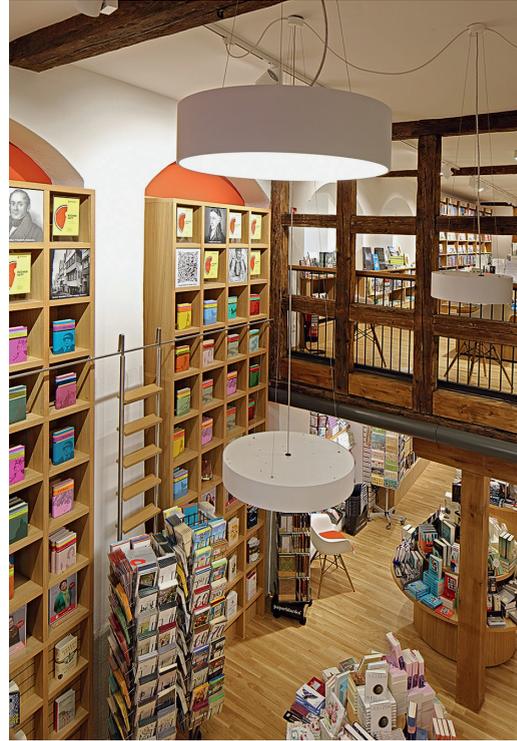
Wieder erlebbar: die frühere hohe Halle für die Lagerung der Salzfüßern. Die Regale der Buchhandlung nutzen die ursprünglichen Wandnischen des eindrucksvollen Raumes. (Foto: Corinna Wagner)

Im Inneren befand sich in der rechten Gebäudehälfte ursprünglich eine über die beiden unteren Geschosse reichende Halle für die Lagerung von Salzfüßern. Im linken, etwas schmälere Schiff erstreckte sich dagegen über die gesamte Gebäudetiefe vom Marktplatz bis zur Rückfront im Erdgeschoss ein großer gewölbter Keller, in dem die Weinorräte des Heiliggeistspitals gelagert wurden. Darüber befanden sich im Obergeschoss einige Stuben für die Verwaltung, von denen die vordere, zum Marktplatz gelegene als repräsentativer Raum zum Abschluss der Salzgeschäfte diente und sich durch eine schicke Bohlenbalkendecke auszeichnete, die erst jetzt im Zuge der Bauarbeiten wiederentdeckt wurde. Das obere Vollgeschoss diente als Wohnung für den Salzmeister, während die vier großflächigen Dachebenen als Kornspeicher für das Spital genutzt wurden. Dass der Bau große Lasten tragen musste, machen die eindrucksvolle Holzkonstruktion mit tragfähigen Böden auf kräftigen Unterzügen und die mächtigen Stützen deutlich, die im Bereich der früheren Salzhalle noch heute

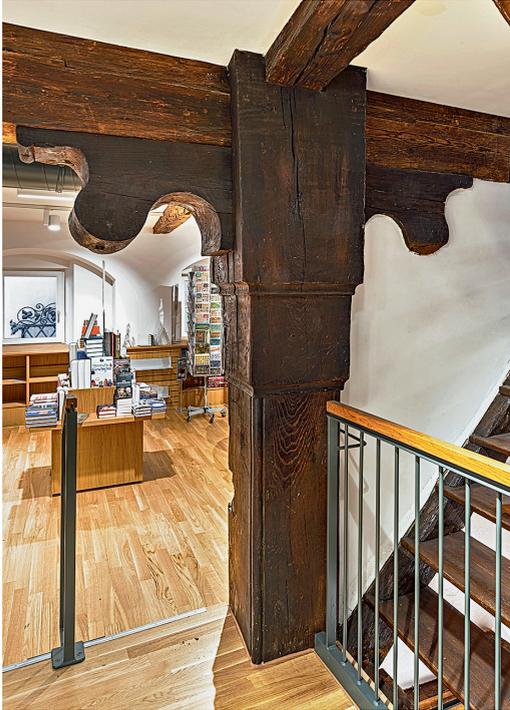
Auf Schritt und Tritt stößt man im Inneren auf historische Elemente: hier die außergewöhnlichen kapitellartigen Köpfe der mächtigen Stützpfeiler der früheren Lagerhalle im Erd- und Obergeschoss. (Foto: Iris Geiger-Messner, LAD)

kunstvoll im Sinn des Manierismus gestaltete kapitellartige Bekrönungen zeigen.

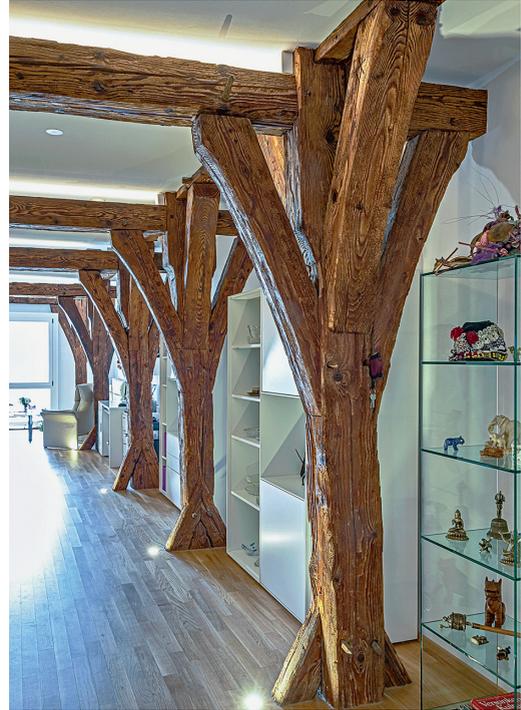
Die Stützenreihe der Tragkonstruktion des Daches blieb auch beim Ausbau des ersten Dachgeschosses zu Wohnungen sichtbar. (Foto: Iris Geiger-Messner, LAD)

brochen. Die vier Dachgeschosse blieben aber in ihrer offenen Holzkonstruktion erhalten und dienten weiterhin verschiedensten Lagerzwecken.

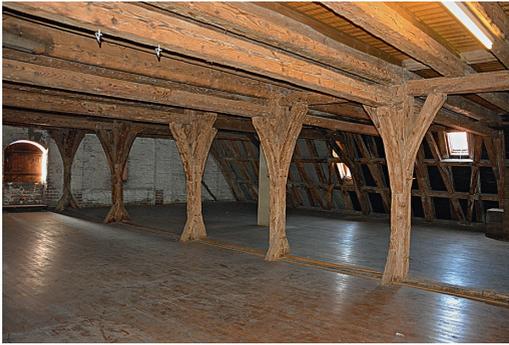
Denkmalpflegerisch vorbildlich: drei Dachgeschosse bleiben auch weiterhin von jedem Ausbau verschont. (Foto: Corinna Wagner)

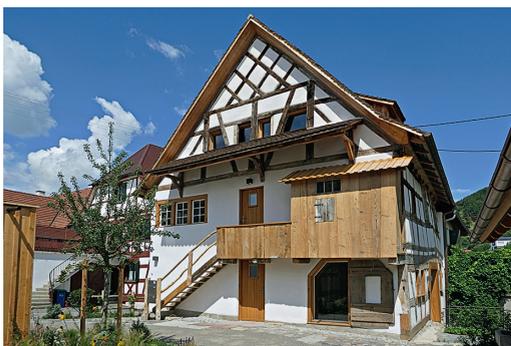
Das Haus nach der vorbildlichen Sanierung. Rechts im Bild angeschnitten das neue Nebengebäude für die Haustechnik. (Foto: Irmgard Möhrle-Schmäh/Sebastian Schmäh)

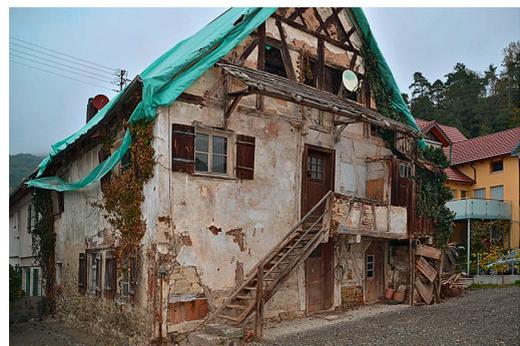
Erschreckend: der Zustand des einsturzgefährdeten Hauses 2014 mit notgesichertem Dach. (Foto: Corinna Wagner)

des Landes aus verschiedenen Denkmalprogrammen und ein von der Unteren Denkmalschutzbehörde initiiertes Gutachten konstatierte die Zumutbarkeit der Erhaltung. Die Eigentümer stellten jedoch einen Abbruchantrag, der abgelehnt wurde wie auch ihr Widerspruch dagegen. Angesichts der immer prekäreren baulichen Situation veranlasste die Gemeinde Sipplingen 2013 sogar das selten angewandte juristische Mittel einer Ersatzvornahme. Mit öffentlichen Mitteln erfolgte eine Notsicherung des Daches, die dann den Eigentümern in Rechnung gestellt wurde.

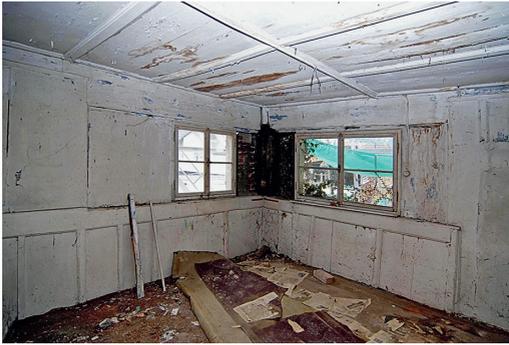
Die Stube im Obergeschoss mit ihrer Holzverkleidung im heruntergekommenen Zustand. (Foto: Corinna Wagner)

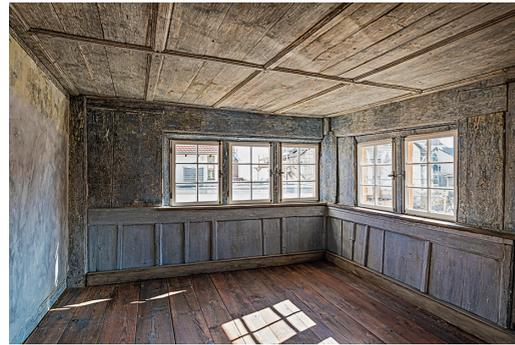
Die Stube mit ihrem ultramarinblauen Anstrich nach der Restaurierung. Das Fensterband wurde nach Befund rekonstruiert. (Foto: Irmgard Mörle-Schmäh/Sebastian Schmäh)

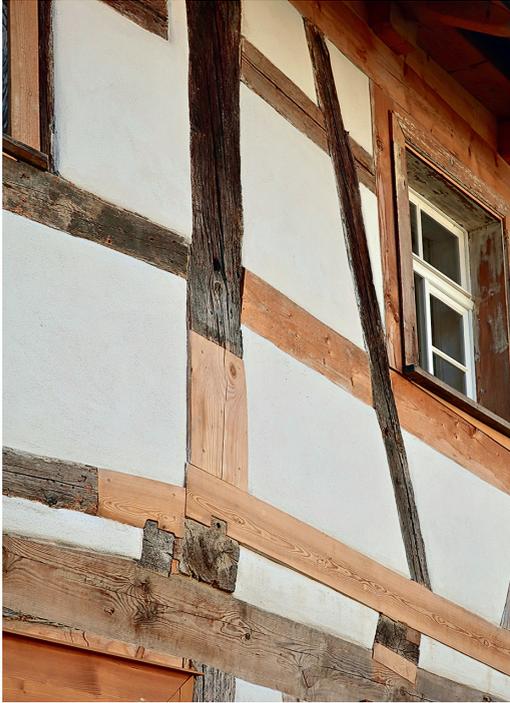
Macht Handwerkskunst ablesbar:
das reparierte Fachwerk an der Fassade.
(Foto: Gerhard Kabierske)

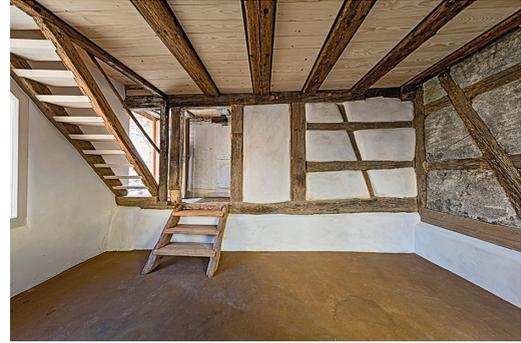
Der ehemalige Werkstattraum im Erdgeschoss mit gesicherten Oberflächen. Die Treppe aus dem 19. Jahrhundert wurde nicht entfernt, sondern kann bei Bedarf wieder die Verbindung ins Obergeschoss herstellen.
(Foto: Irmgard Mörle-Schmäh/Sebastian Schmäh)

der Giebelseite von jeher eine Außentreppe mit Abort. Eine innere Stiege wurde zusätzlich im 19. Jahrhundert vom Erd- zum Obergeschoss und eine weitere hinauf in den großen Dachraum eingebaut. Bemerkenswert ist die große Eckstube im Obergeschoss mit ihrer Holzvertäfelung. Ursprünglich eine Sommerstube, wurde hier erst nach der Hausteilung im zweiten Drittel des 19. Jahrhunderts eine Heizmöglichkeit eingerichtet. Aus dieser Zeit stammt auch die Farbfassung des Wandtäfers in Ultramarinblau, die freigelegt und gesichert wurde. Das ursprüngliche Bandfenster über Eck konnte anhand der deutlichen Spuren im Fachwerk rekonstruiert werden.

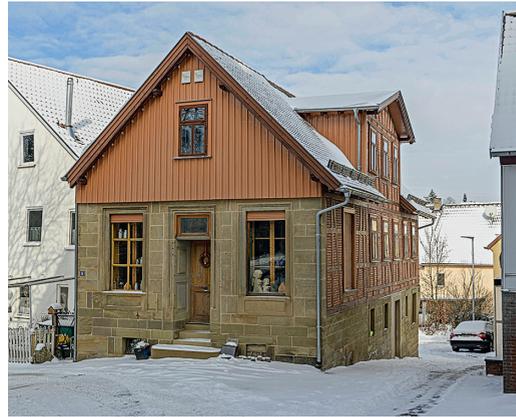
Eine Besonderheit in Kupferzell: die ehemalige Molkerei mit Wirtsstube und Krämerladen. Hier der Blick vom Kirchenvorplatz auf den Eingang zum früheren Laden. (Foto: Felix Pilz, LAD)

Verwendung von in der Region weniger gebräuchlichen Materialien eher den Eindruck eines vorstädtischen Hauses der Erbauungszeit. Über einem Sockelgeschoss aus ungewöhnlich großen sandfarbenen Hausteinquadern, das in den stark ansteigenden Hang eingegraben ist, steht eine eingeschossige Sichtfachwerkkonstruktion mit Satteldach. Auf der Mitte der östlichen Längsseite, die zur ansteigenden Gasse zur Kirche orientiert ist, sitzt ein großes Zwerchhaus mit drei Fenstern, die signalisieren, dass das Dach bereits von Anfang an ausgebaut

war. Die Fachwerkfelder sind mit roten Backsteinen ausgemauert. Die Erdgeschosswand zum Kirchplatz hin besteht ebenso aus repräsentativen Großquadern und ist zudem an der Eingangstür und den symmetrisch rechts und links angeordneten hohen Fenstern durch profilierte Steinrahmungen ausgezeichnet.

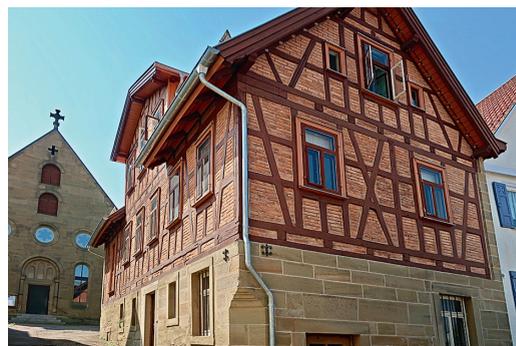
Nach Leerstand und Verwahrlosung zeigt sich das Fachwerkhaus nach der Sanierung auch von der Talseite wieder als Blickfang. (Foto: Gerhard Kabierske)

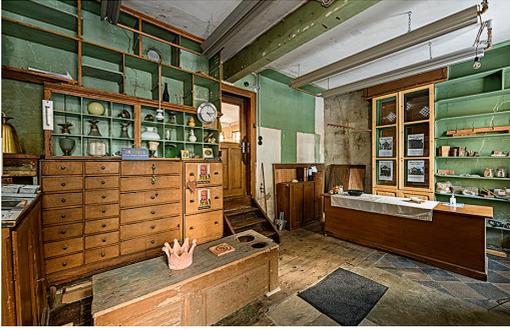
Auch nach der Sanierung erhalten geblieben:
der Krämerladen mit einer ursprünglichen
Einrichtung. (Foto: Felix Pilz, LAD)

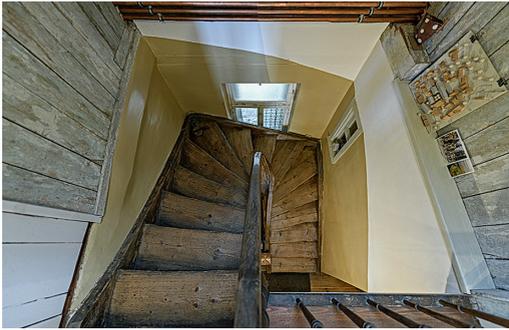
Konservierte Oberflächen, historische Farbigkeit:
Blick von oben in das sanierte Treppenhaus.
(Foto: Felix Pilz, LAD)

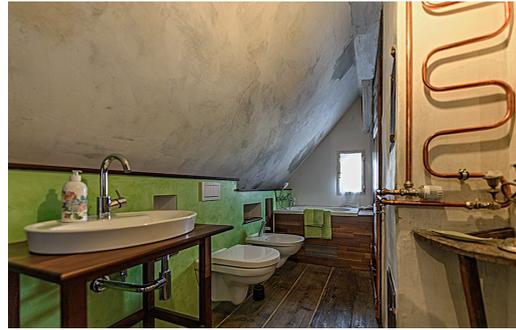
Neuer Badeinbau für die Wohnung im
Dachgeschoss: kreative Lösung mit Kupferrohr
als Heizkörper. (Foto: Felix Pilz, LAD)

Holzverbretterung mit Deckleisten. Dämmmaßnahmen am Dach und an der Decke des Sockelgeschosses treten optisch nicht in Erscheinung, Fenster mit Einfachverglasungen am ehemaligen Laden wurden durch Kastenkonstruktionen bzw. in der Wohnung nach dem Vorbild der historischen Fenster in der Gaststube durch vorgesetzte Winterfenster ergänzt. Die komplett erneuerte und auf heutige Standards gebrachte Haustechnik mit Heizung, Elektro- und Sanitärinstallation fügt sich ihrerseits ein, obwohl diese sich nicht versteckt und als neue Zeitschicht verstanden wird. Grundsätzlich wurden Vorwand- und Aufputzlösungen gewählt, um die vorhandenen Wände und Putze nicht zu beschädigen. Im früheren Laden wurden Industrieheizkörper sogar an der Decke aufgehängt ohne zu stören.

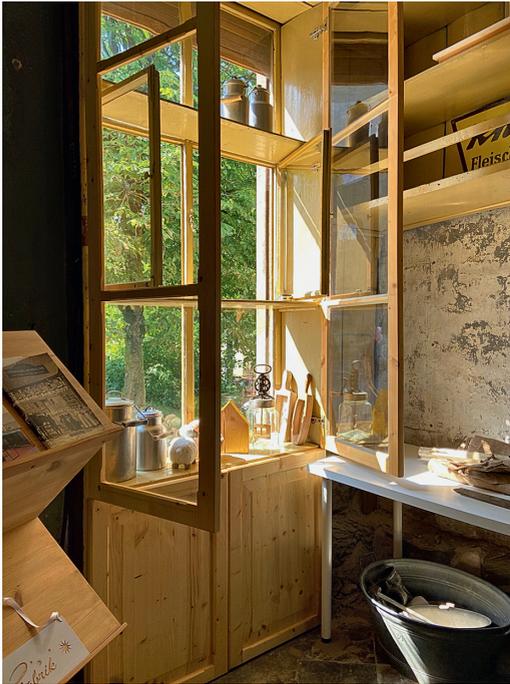
Keine Beeinträchtigung der Raumwirkung:
 Ein ergänzende Kastenkonstruktion ergänzt
 das alte Ladenfenster zur Verbesserung der
 Wärmebilanz. (Foto: Ulrike Plate, LAD)

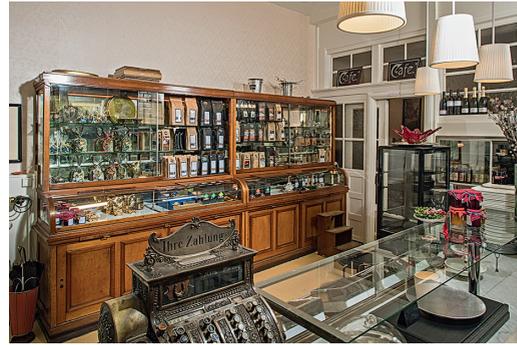
Eintauchen in eine vergangene Welt: der Verkaufsraum mit seinem Vitrinenschrank und der Ladentheke. (Foto: Bernd Hausner, LAD)

heitlich entworfen, eher ein Sammelsurium, das sich zu einem sympathischen Ganzen fügt: Links steht ein repräsentativer zweiteiliger Vitrinenschrank aus Kirschbaumholz mit großen Scheiben und verspiegelter Rückwand, rechts locken in einer weitgehend verglasten Theke die angebotenen Köstlichkeiten. Historisches Zubehör wie eine dekorüberladene kurbelbetriebene Registrierkasse aus der Zeit vor dem Ersten Weltkrieg ist ebenso noch vorhanden wie die simple hölzerne Trittleiter, mit deren Hilfe die Bedienung die oberen Auslagen der Vitrine erreichen konnte. Durch einen hölzernen Glasabschluss mit vielen gesprossenen Scheiben gelangt man durch eine Schiebetür nach hinten in das eigentliche Café, das mit Parkettboden, dunkler Holzvertäfelung, zwei Farbglasfenstern zum Hof, einer Heizkörperverkleidung in Majolikafließen sowie der Möblierung mit Tischen, Bänken und Stühlen weniger an ein Café als an eine alte Gaststätte erinnert. Die Wände schmücken Ölgemälde mit Stilleben-, Stadt- und Landschaftsmotiven des Lahrer Heimatmalers Wilhelm Wickertsheimer. Die Backstube befindet sich jenseits des kleinen, von einem Glasdach überdeckten Innenhofs im Rückgebäude, das über eine seitliche Galerie an das Vorderhaus angeschlossen

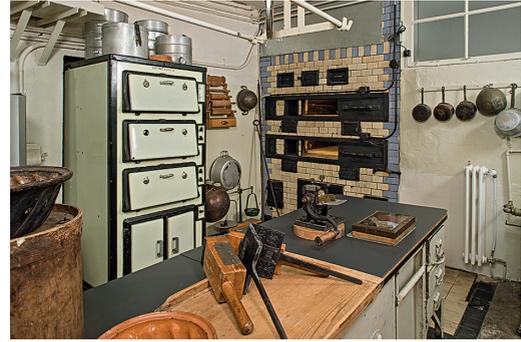
Heute nur noch museal genutzt: die alte Backstube mit ihrer interessanten Ausstattung.
(Foto: Bernd Hausner, LAD)

ist. Auch hier staunt man über die alte Ausstattung mit einem thekenartigen Arbeitstisch, einem alten gemauerten und gefliesten Backofen, einem »neuen« Elektrobackofen von 1942 oder der von einem altertümlichen Motor über einen Transmissionsriemen angetriebenen Rührmaschine. Backschüsseln, Waagen, Wellhölzer aller Größen und mehrere Waffeleisen – das ganze Inventar einer alten Konditorei ist noch vor Ort erhalten. Und nicht nur dies: Auch die Eigentümerwohnung im Obergeschoss von Vorder- und Hinterhaus hält Überraschungen bereit, sei es ein Jugendstil-Kachelofen oder im Wohnzimmer der bühnenartige Einbau für das Klavier: Es steht auf einem von einer Holzbalustrade abgeschrankten Podest, den Boden bedeckt noch das originale Linoleum aus den frühen 20er-Jahren.

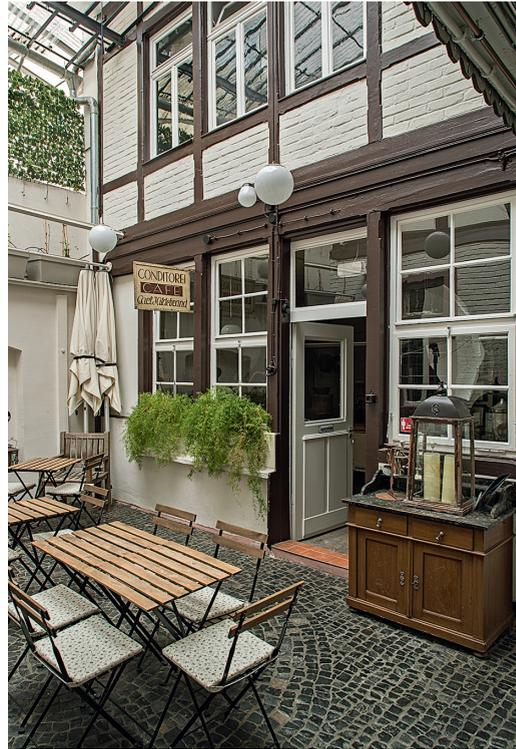
Mit Außenbewirtschaftung: der glasüberdeckte Innenhof mit Blick auf die alte Backstube im Rückgebäude. (Foto: Bernd Hausner, LAD)
