Steinerne Bogenbrücken

Idyllen und schützenswerte Kulturdenkmale

von **Reinhard Wolf**,

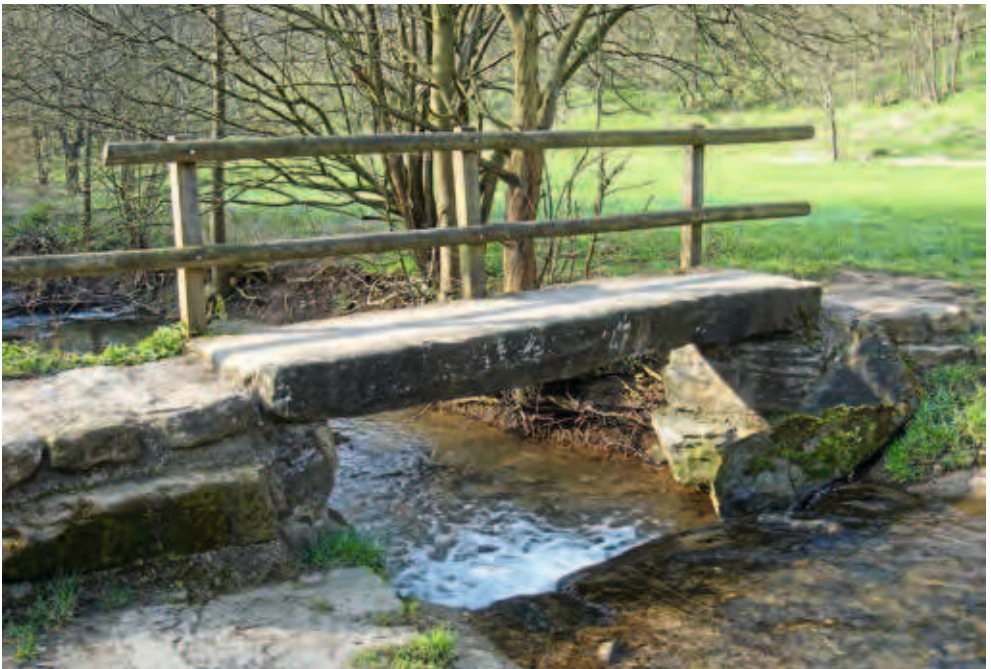
Der Sandsteinblock des Steges im Baumbachtal bei Walheim ist 3,50 m lang, 1 m breit und 35 cm hoch.

Stege für Fußgänger hat man in unserer Gegend aus Holz gebaut und eben alle paar Jahre durch neue ersetzt; in anderen Gegenden (Schwarzwald, Odenwald) sind eher steinerne Stege typisch. Der Grund: Aus Muschelkalk, der bei uns geologisch ansteht, kann man keine großen Platten, wie man sie für einen Steg bräuchte, hauen; der Buntsandstein des Nordschwarzwaldes und des Odenwaldes hingegen ermöglicht das. Der Steg im Baumbachtal bei Walheim ist der einzige im Landkreis, allerdings ein Prachtexemplar. Woher der riesige Steinblock stammt, ist leider nicht in Erfahrung zu bringen.²

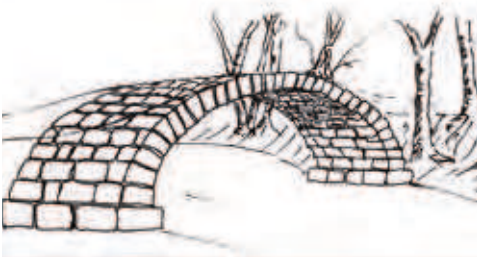
Skizze des »Rohbaus« einer Bogenbrücke, auf der man die keilförmigen, radial gesetzten Gewölbesteine und deren Anordnung sieht. Die Quader müssen sich innig verzahnen, damit das Gewölbe stabil wird. Dann kann der Überbau folgen.

Es bedurfte großer handwerklicher Fertigkeiten und Erfahrung, ohne Beton und Mörtel ein Gewölbe von mehreren Metern Spannweite zu bauen, das auch einem Hochwasser widerstehen konnte. Zunächst musste an den beiden Bachufern für eine feste Fundamentierung gesorgt werden. Optimal war dabei – wenigstens auf einer Uferseite – anstehender Fels, ansonsten benötigte man große Steinblöcke, die so gesetzt werden mussten, dass sie, vor allem bei Hochwasser, nicht frontal der Strömung ausgesetzt waren, sondern diese zwischen sich durchlassen konnten.

Auf diese Widerlager, die schon mal das A und O einer stabilen Brücke bedeuteten, musste aus Holz ein bogenförmiges sogenanntes Lehrgerüst gebaut werden. Auf diese Hilfskonstruktion konnten die akkurat behauenen Gewölbesteine neben- und hintereinander gestellt werden. Dabei mussten die Steine miteinander bzw. gegenseitig verzahnt werden, damit das Gewölbe Stabilität bekam. Alle Gewölbesteine mussten konisches Profil haben. Hilfsweise konnte man am Außenbogen mit kleineren Steinen auffüllen. Den letzten Stein oben in der Mitte nannte man Schluss- oder Keilstein. Wenn dann nach Setzen des Schlusssteins das Gerüst entfernt wurde, verkeilten sich die

Steine durch eigene Last, und das Gewölbe trug sich selbst. War dieser eine Steinbogen stabil gebaut, konnte man seitlich Wangenmauern anbringen, die Wegtrasse auffüllen, eventuell pflastern, ein Geländer anbringen und somit eine bequeme Überquerung des Baches ermöglichen.

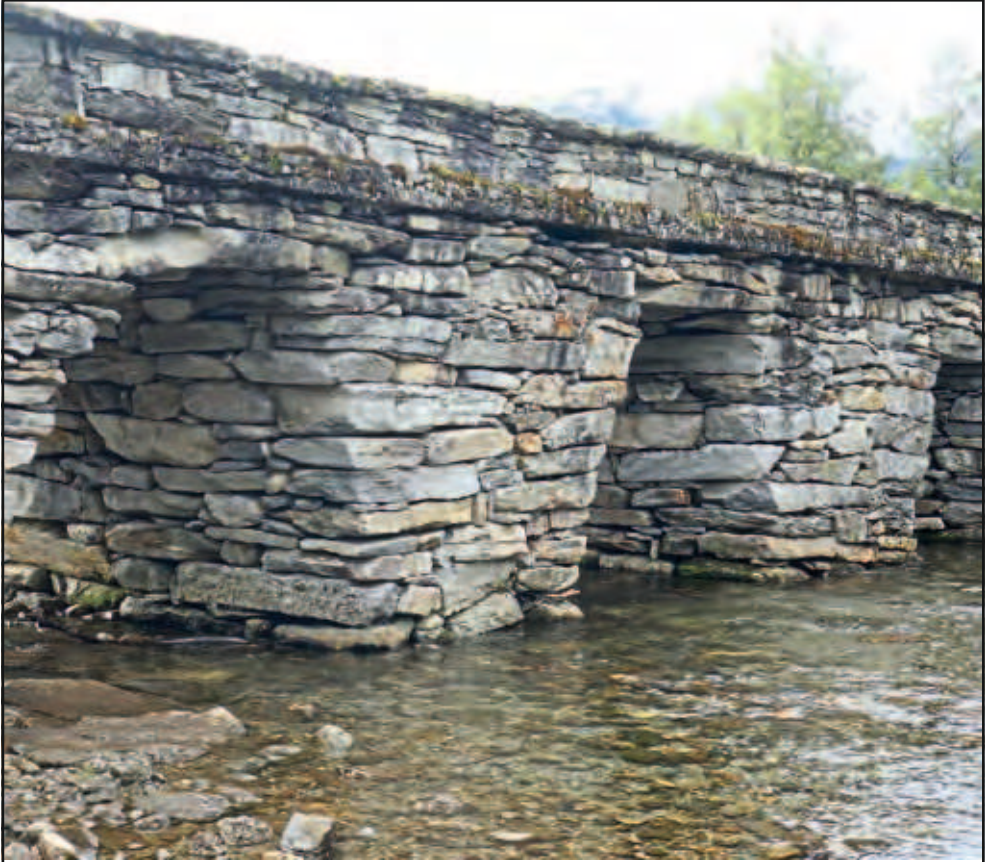
»Falsches Gewölbe« an einer Brücke in Norwegen.

Echtes und Falsches Gewölbe

Als »Falsches Gewölbe« oder »Krag(stein)gewölbe« bezeichnet man Gewölbe, die aus überkragenden und übereinander geschobenen waagrechten Steinen konstruiert sind. Sie gelten allgemein als primitivere Bauform und wurden an vorzeitlichen Megalith-Gräbern (Newgrange/Irland, Trulli im Mittelmeerraum), aber auch von den Inkas und selbst in der Neuzeit an Brücken angewandt. Im Landkreis Ludwigsburg gibt es an Brücken keine »Falschen Gewölbe«; im Schwarzwald sieht man hin und wieder solche. Die »echte« Gewölbekonstruktion mit radial angeordneten Steinen – Natursteine oder Ziegel – war schon den Ägyptern und Assyrern bekannt und wurde wohl entwickelt, weil mit »Steinbalken« und »Falschem Gewölbe« nicht mehr als 5 m, in Ausnahmefällen 7 m Entfernung tragfähig überbrückt werden konnten. Die Römer haben schließlich den Gewölbe- und Kuppelbau perfektioniert.

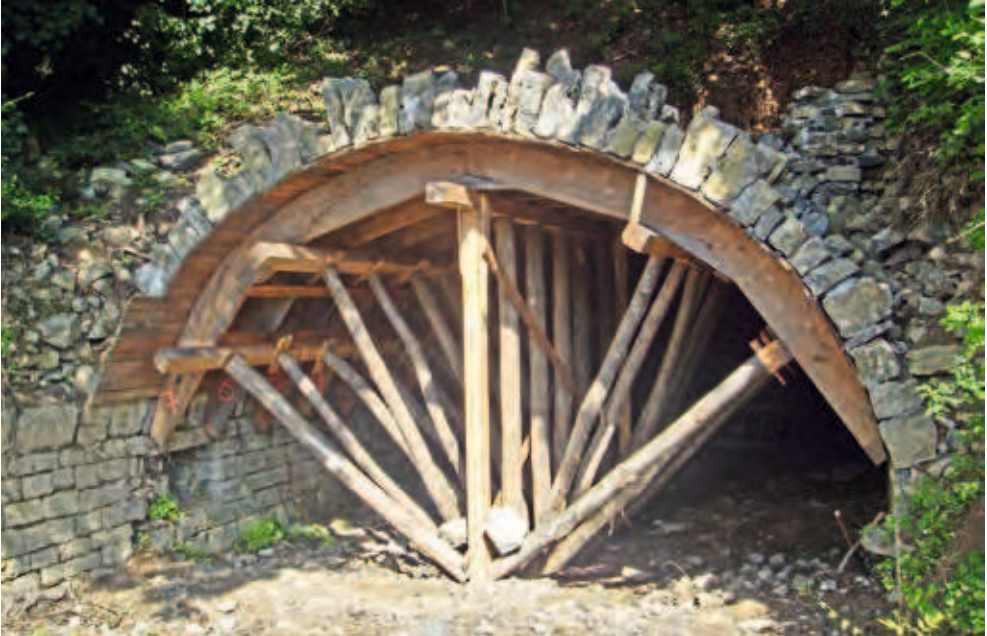
Beispiel eines Lehrgerüsts – hier an einem Kellereingang.

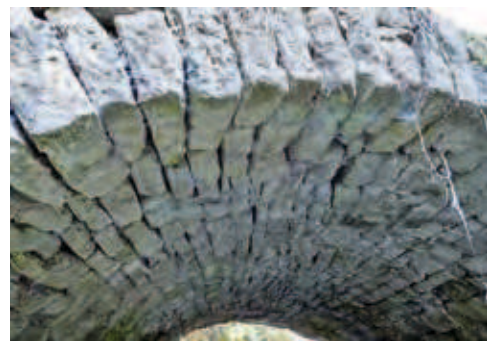
Gewölbe der Bogenbrücke am Gründelbach bei Freiberg-Heutingsheim; deutlich sieht man die Verzahnung der Steinblöcke.

schöne Bogenbrücke am Gründelbach bei Freiberg-Heutingsheim sollte 2018 wegen angeblicher Einsturzgefahr bei Hochwasser abgerissen werden. Nachdem jedoch die Mehrzahl der Gemeinderäte zur Einsicht kam, dass die Brücke weit älter als sie selbst sei und auch noch weit länger, als sie leben würden, Hochwässern standhalten würde, ließ man sie stehen.

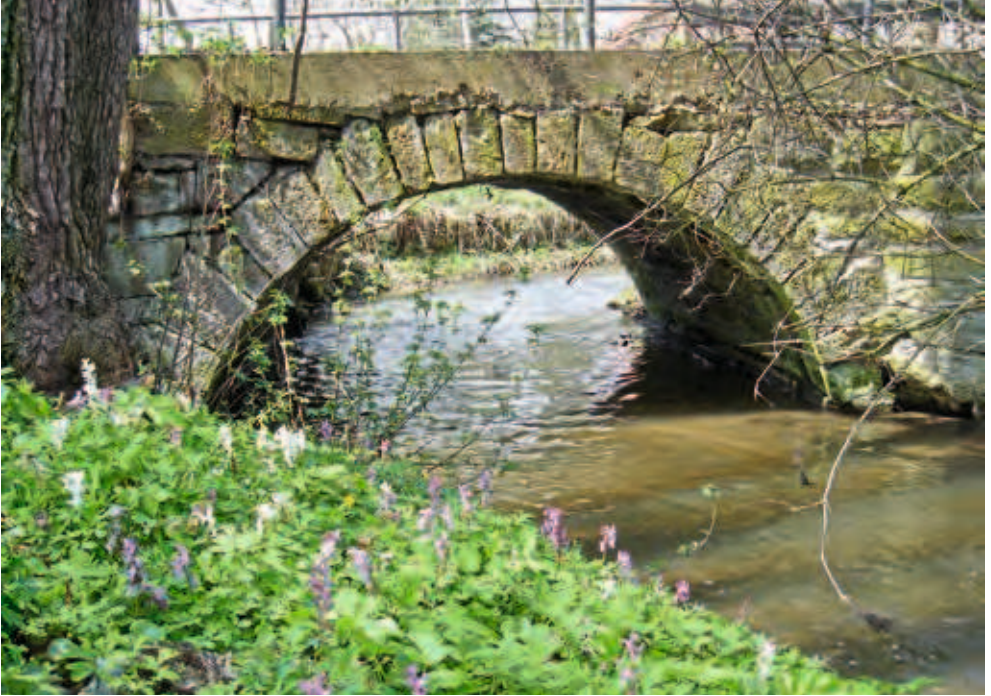
Bogenbrücke an der Glems bei Ditzingen, (etwas unschön) verstärkt mit einem Betonsturz.
