Dr. Johannes Wilhelm

## DER AMTHOF DES ZISTER- ZIENSER- KLOSTERS HERRENALB IN OBER- DERDINGEN

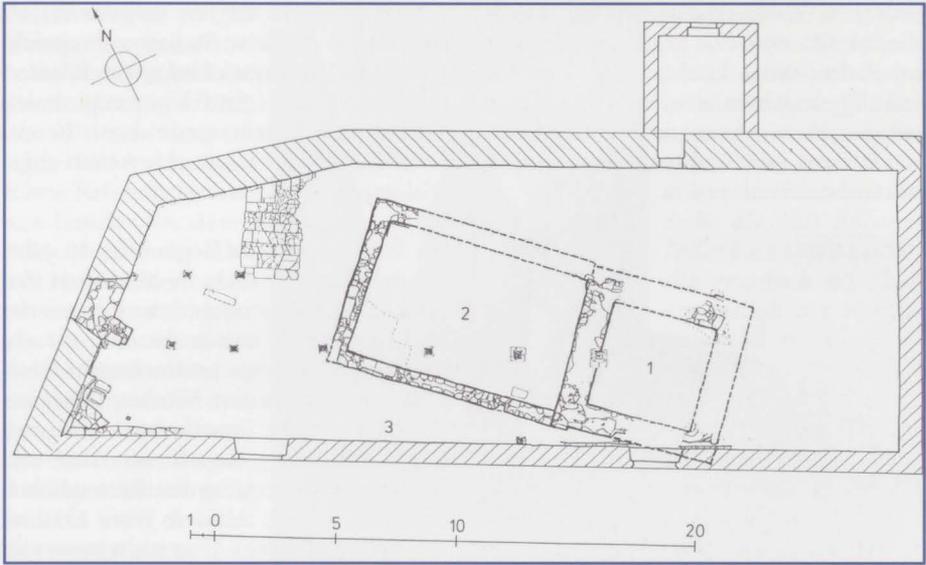
*Abb.3: Grabungsplan der Kirche: 1.) früher Wohnturm; 2.) Langhaus der angebauten ersten Kirche; 3.) Grundriß der bestehenden Kirche*

Man fand unter dem Boden der Kirche teils unter der Südwand nahe der östlichen Ecke das Fundament eines nahe zu quadratischen Gebäudes, welches 6,90 Meter im Ausmaß und eine Wandstärke von 1.20 Meter besaß. Dieses Gebäude mit den Abmessungen eines kleinen heutigen Siedlungshauses, wird in seinem Ursprung seitens der Archäologen als Wohnturm angesehen, welcher allerdings wegen der starken Störung der Schichtfolgen zeitlich nicht näher bestimmbar ist. Gegen Westen schloß sich dann an diesen Wohnturm ein jüngerer Bau an, der im Lichten die Maße von 5.80 auf 8.90 Meter besaß. Dieser Bau war gegen Süden durch eine überbreite Türe geöffnet. Der Eindruck, daß hier ein Umbau einen ehemaligen, verhältnismäßig kleinen Wohnturm in eine Saalkirche mit Chorturm verwandelte, läßt sich aufgrund der Befundlage nicht von der Hand weisen. Es scheint, daß damit die im Jahre 1227 belegte erste Pfarrkirche Derdingens aufgefunden wurde. Ob die Mauern aus der Zeit der Erwähnung der Kirche stammten oder ob die Kirche als Eigenkirche im Zusammenhang mit der noch stehenden Wohnturmanlage - dem heutigen Kirchturm - zu sehen ist, kann jedoch mangels einer verwertbaren Stratigraphie nicht entschieden werden. Funde wie die Fliesen sind als Streufunde zu werten, welche uns mangels nachweisbaren Zusammenhangs mit dem Bauwerk für die Interpretation nicht weiterhelfen können. Auch gibt es keinen Hinweis, wann dieses Kirchengebäude geschleift wurde.

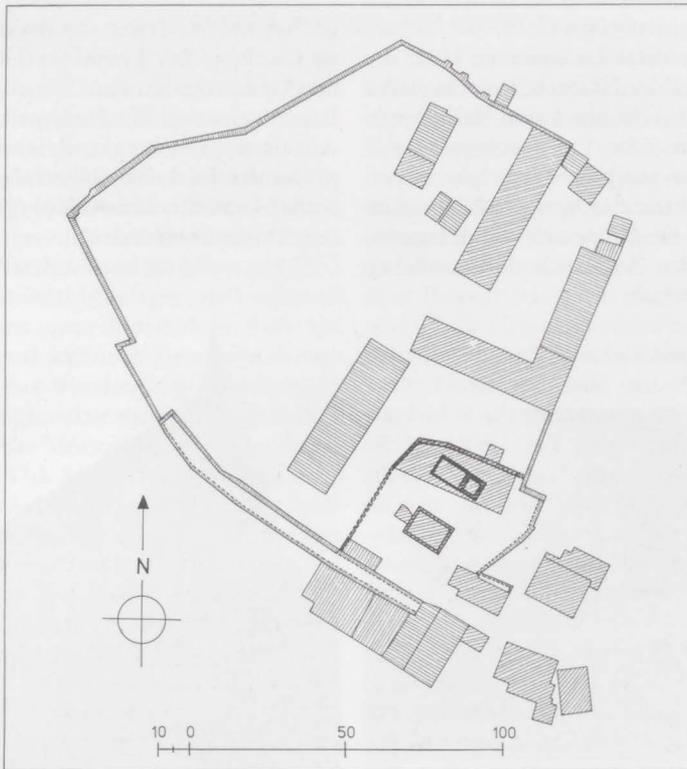
*Abb.4: Oberderdingen Pflegehof, heutiger Baubestand mit den Ergebnissen der Kirchengrabung 1998*

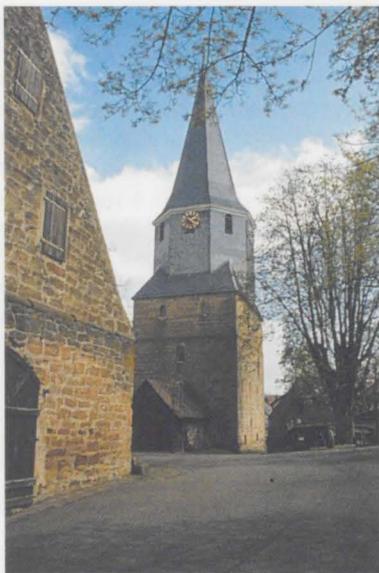
*Abb. 7:  
Der heutige Glockenturm.  
Deutlich ist der Baubestand des  
Burgturmes an dem massiv  
gemauerten, mächtigen Turm ablesbar.*

Wie schon erwähnt entstand der Sakralbau zunächst ohne Glockenturm. Erst im Jahre 1576 ging man daran auf den bislang als Kornkasten genutzten mittelalterlichen Wohnturm ein Glockengeschoß aufzusetzen, das zunächst mit einer hohen welschen Haube bekrönt wurde, wie dies die Ansicht der Kieser'schen Forstkarte aus dem 17. Jahrhundert noch überliefert. Erst 1717 erhielt der Turm den hohen Spitzhelm, der seitdem weithin das Wahrzeichen Derdingens ist.

Bislang wurden an der Substanz des Wohnturmes eher Reparaturarbeiten durchgeführt als eine umfassende Sanierung. Sollte diese noch ausgeführt werden, müßte man begleitend eine bauhistorische Untersuchung anstellen, die weitere Aufschlüsse über die Entstehung und die Veränderungen an dem Bauwerk geben könnte. Es wurde im Vorfeld der zu erwartenden Sanierung das Gefüge durch Bauaufnahmen dokumentiert. Auch wurden die Hölzer des Innenausbaues bereits datiert und darauf hin untersucht, ob sie noch an der ursprünglichen Stelle oder in Wiederverwendung liegen. Folgende Phasen sind uns bislang dadurch bekannt geworden<sup>19</sup>: Die ältesten Hölzer stammen aus den Jahren 1306/1307 und finden sich in den Decken über dem Erdgeschoß und dem Obergeschoß. 1530 fand eine Verstärkung der Tragfähigkeit der Decke über dem Obergeschoß statt, welche auf eine Ausweitung der Lagerkapazität des 2. Geschosses schließen läßt. Die Aufsetzung des Glockenturmes erfolgte dann wie genannt 1576.

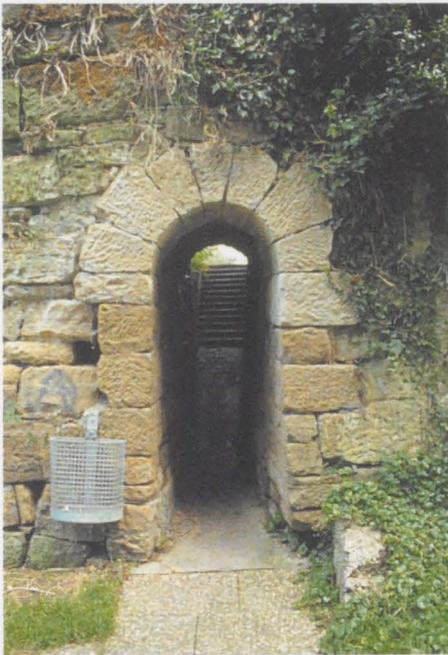
*Abb.15: Das sogenannte Teuchelloch, Gewölbe der ehemaligen Wasserzuführung zum Areal des Amtshofes*

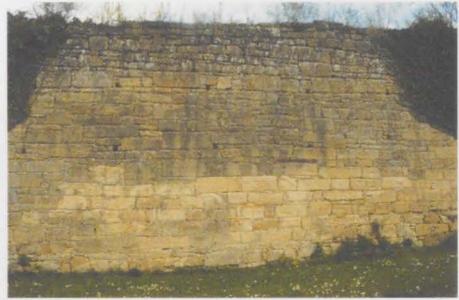
*Abb.16: Die Amtshofmauer im südwestlichen Abschnitt. Deutlich ist die ursprünglich saubere Mauertechnik mit den Gerüstbolzlöchern zu erkennen*

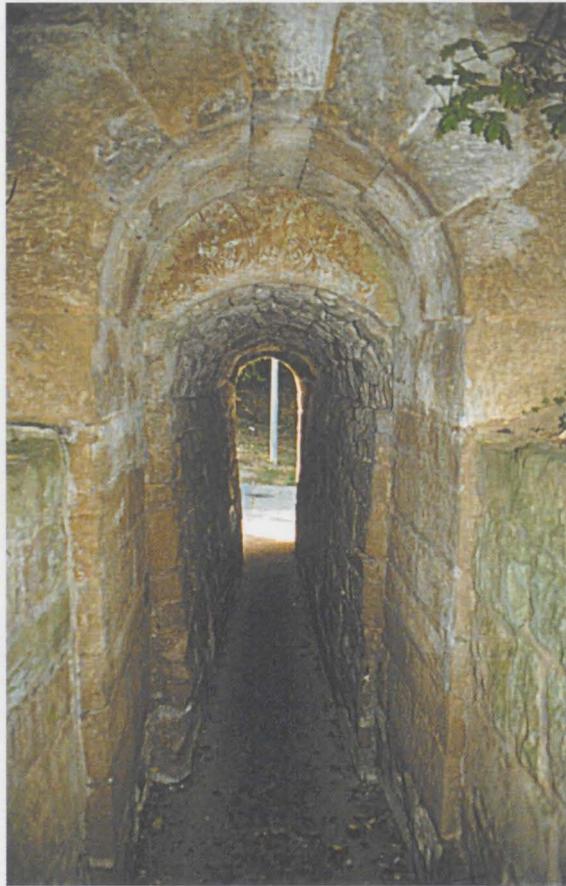
*Abb.19: Blick in das Gewölbe des sogenannten Teuchelloches*
