Wo sich Tradition mit Zukunft verknüpft

Die Geschichte der beiden Ottenheimer Pfarrhäuser

Von Martin Frenk

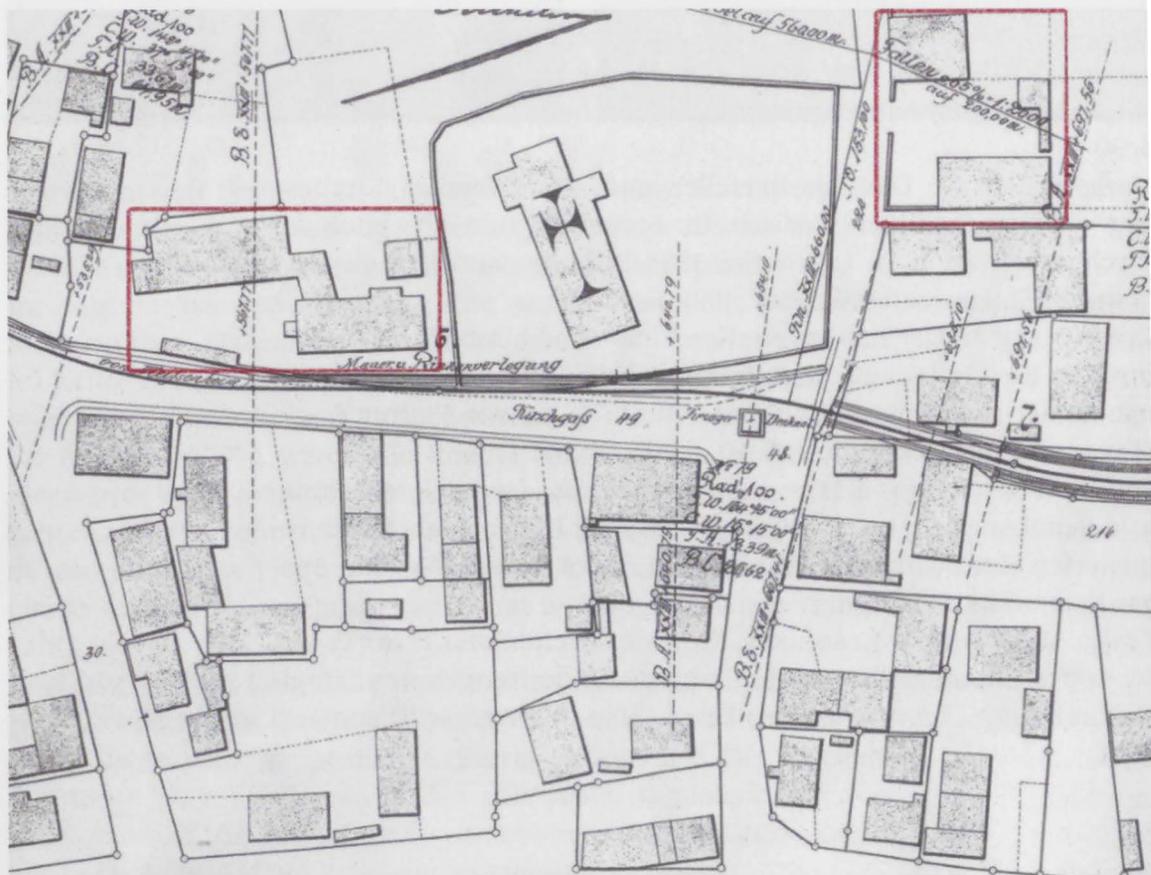
Plan der Ottenheimer Ortsmitte von 1897. Markiert sind das katholische Pfarrhaus (links) und das evangelische Pfarrhaus (rechts)

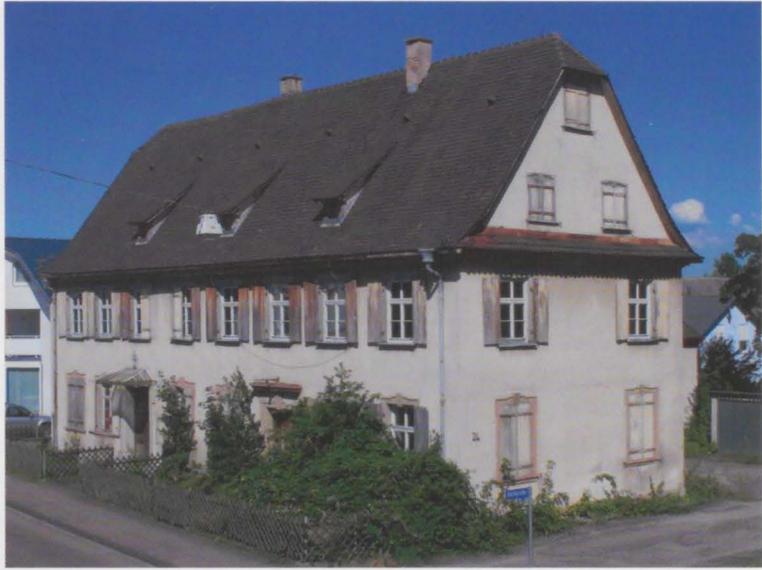
Das katholische Pfarrhaus
von Süden her gesehen.

in der Außenansicht vollkommen erhalten und vermittelt so den ursprünglichen Charakter. Damit sind bedeutende städtebauliche Gründe vorhanden, die nicht nur die Erhaltung und Nutzung gebieten, sondern auch das für die Qualifizierung als Baudenkmal notwendige öffentliche Interesse. Der langgezogene Bau ist als Ständerfachwerkbau mit einem massiven Erdgeschoss im Barockstil ausgeführt. Die tragende Fachwerkkonstruktion im Obergeschoss ist jedoch nicht in Zierfachwerk ausgebaut. Um die barocke Pracht hervorzuheben, erhielt das gesamte Gebäude eine Putzfassade. Dadurch, aber auch mit den massiven, barock ausgeprägten Sandsteinfenstergewändern, sollte der herrschaftliche Charakter dokumentiert werden. Das Dach ist als Krüppelwalmdach mit zwei Firstschornsteinen und drei Giebelgauben abgeschlossen. So spiegelt das Haus ganz deutlich den seinerzeitig praktizierten klassischen Straßburger Baustil wieder, der in der Barockzeit in vielen Dörfern entlang des Rheins übernommen wurde.

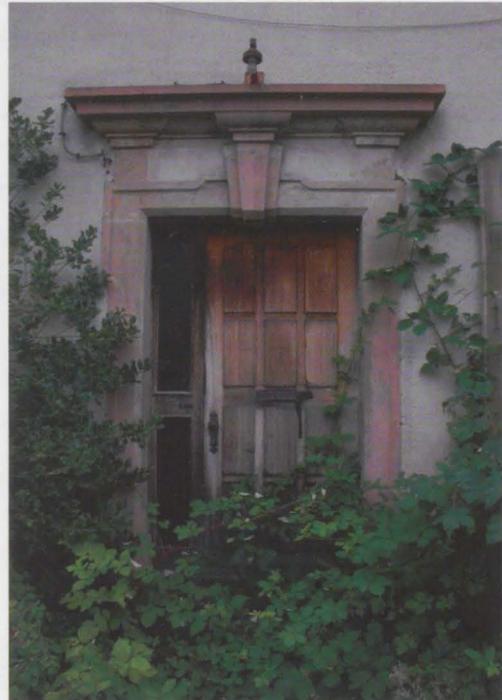
Im Türsturz der Eingangstür von der Kirchstraße aus gesehen steht in arabischen Zahlen die Jahreszahl 1749. Damit wird die historische Bedeutung des Pfarrhauses sichtbar. Allerdings

Eingangstür.

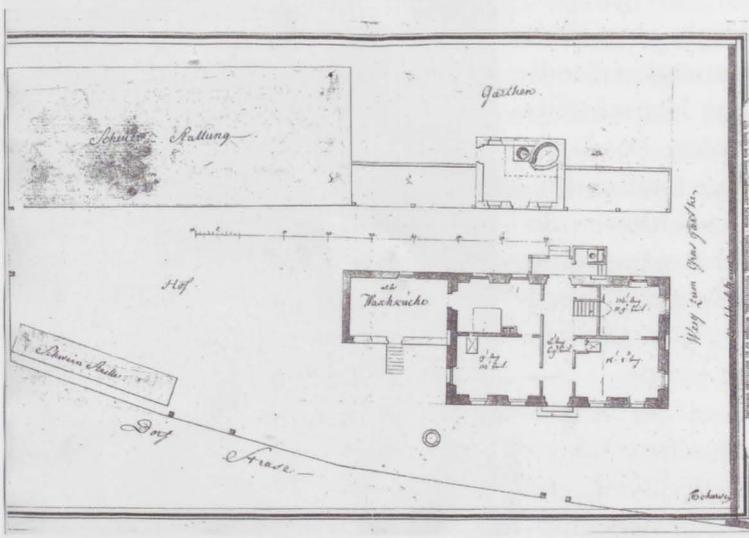
Lageplan des katholischen Pfarrhauses von Meerwein.
Aufn. GLAK 229/81739

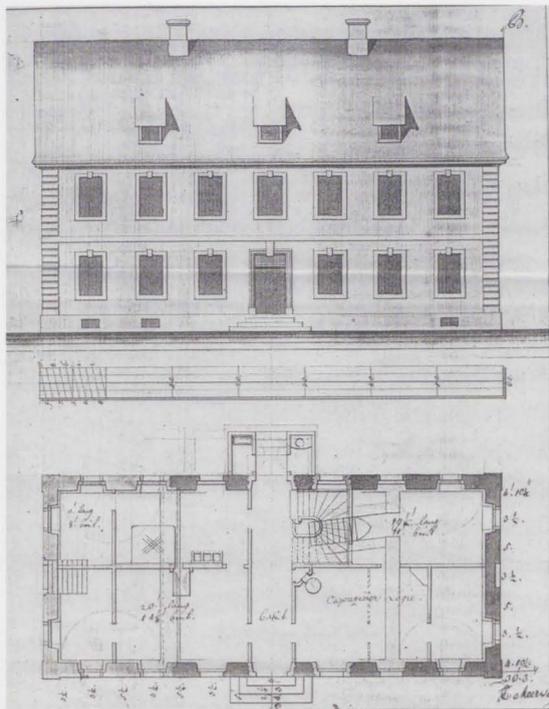
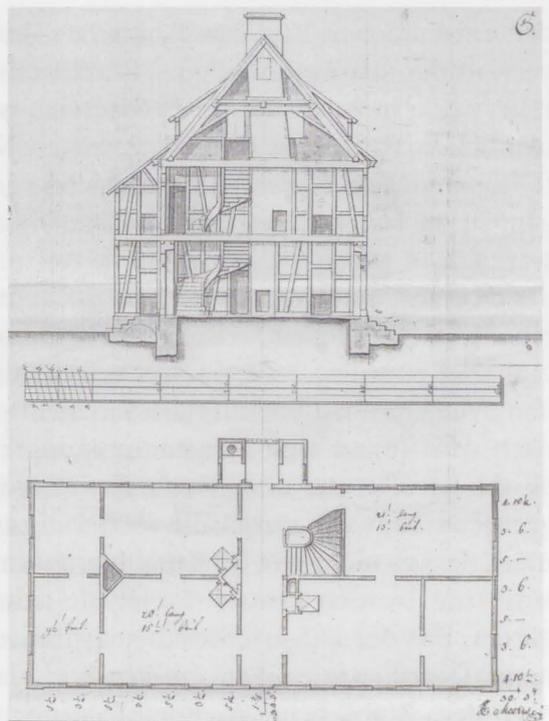
Ansicht und Grundriss des EG (links) sowie Schnitt mit Treppenhaus und Grundriss des OG.

Die in das Obergeschoss führende, in ihrer Originalität gut erhaltene repräsentative, noch dem Barock zuzurechnende Holztreppe mit knarrenden Stufen, gilt als eine Besonderheit. Während im Erdgeschoss eine großzügige Pfarrhausverwaltung integriert war, war im Obergeschoss eine generöse Pfarrerswohnung untergebracht, die anschaulich das Wohnen der Landpfarrer vor rund 230 Jahren dokumentiert. Die Größe des barocken Pfarrhauses hat ihre Ursache sicherlich aber auch darin, dass hier in der Mitte des 18. Jahrhunderts neben dem Pfarrer zum Teil auch mehrere Kapläne und Kapuziner untergebracht waren. Pfarrer Johann Anton Eduard Satori¹² beschreibt in einer Stellungnahme am 9. Februar 1784 das nach dem Brand neu errichtete Pfarrhaus:

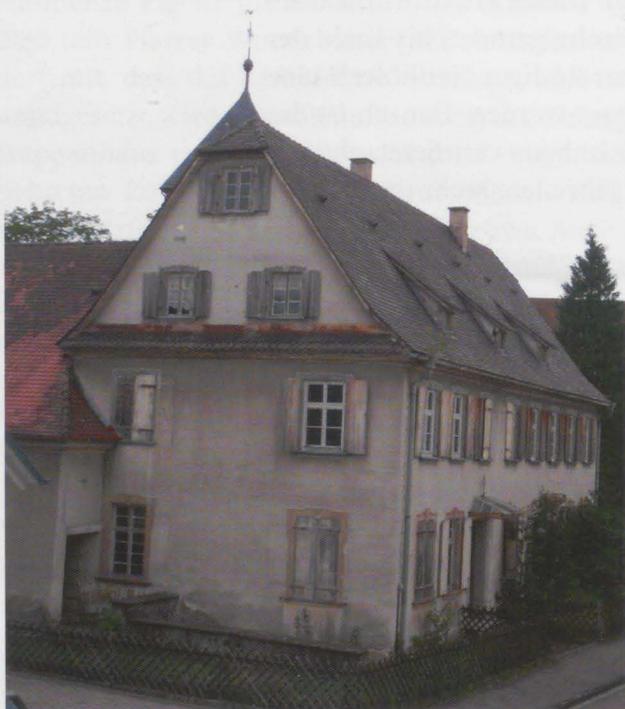
Das alte katholische Pfarrhaus vor der Renovierung.

Die Bausubstanz hat bereits schwerwiegende Mängel und einige bauhistorisch wertvolle Details am Gebäude sind akut gefährdet. Es zeigt sich, dass ein Investitionsbedarf von mehreren hunderttausend Euro besteht, welcher für die Pfarrei untragbar ist. Deshalb entschloss man sich, das Pfarrhaus zum Verkauf auszuschreiben. Nach vielen

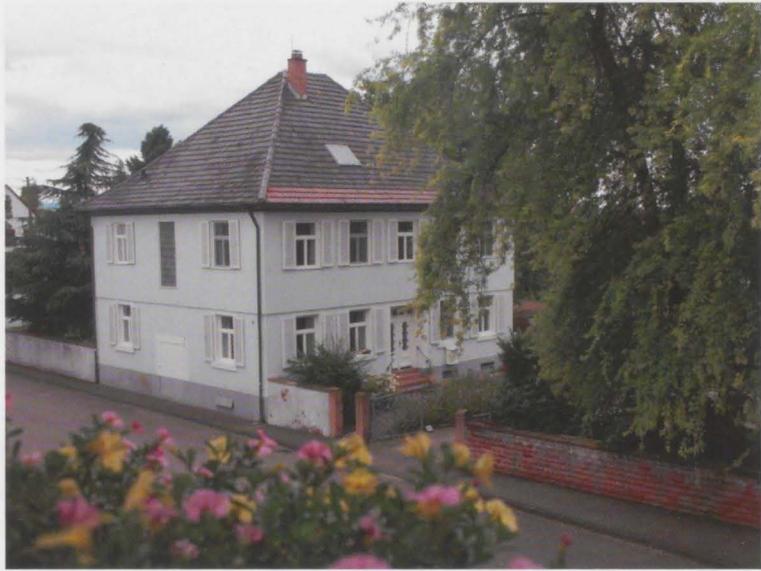
Das evangelische Pfarrhaus
in Ottenheim.

Bis zum Ende des 19. Jahrhunderts ist über die Geschichte des nur teilweise unterkellerten zweistöckigen Baus mit massiven Erdgeschoss und verputztem Fachwerkobergeschoss sehr wenig überliefert. Es ist ein überaus schlichter Bau in der vornehm zurückhaltenden Noblesse des klassizistischen Stils. Sicherlich auch bedingt durch die vorangegangenen napoleonischen Kriegswirren, war bei der Baurealisierung kein Geld zur Ausschmückung der Ansicht vorhanden. Aber obwohl die schmuckarme Fassade mit den großen rechteckigen Fenstern ganz ohne gliedernde Elemente auskommt, hat das Gebäude gerade durch seine Nüchternheit einen kraftvollen, fast schon monumentalen Ausdruck. Der planende Architekt hat es trotz den offensichtlich nur sehr spärlich vorhandenen finanziellen Mitteln sehr gut verstanden, ein Haus im Stil einer Landvilla mit für damalige Verhältnisse erstaunlicher Größe und Fläche entstehen zu lassen. Dadurch kann das Gebäude mit Blick auf die geschichtlich/soziale Situation sowohl den Anspruch der Repräsentation, als auch der Funktion als Wohn- und Arbeitshaus erfüllen.

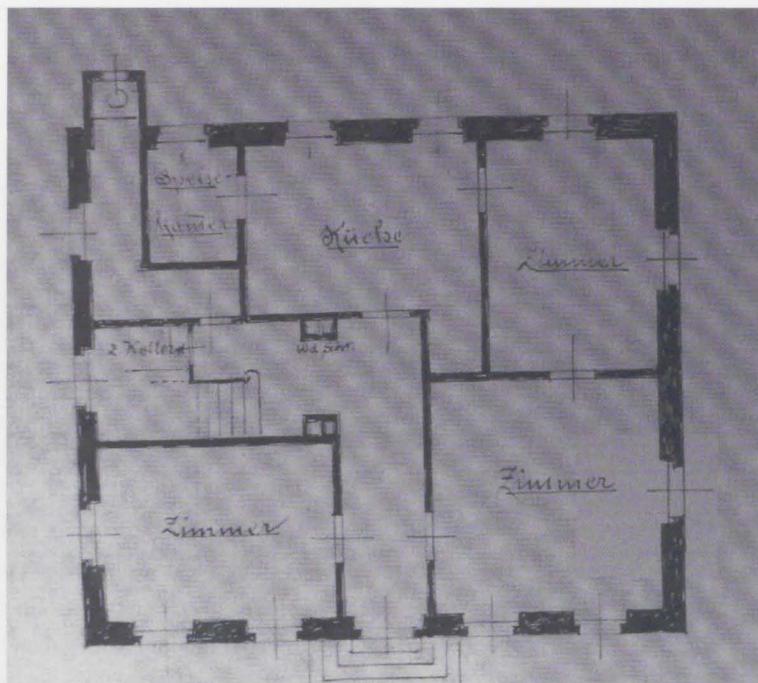
Grundriss des Erdgeschosses

Die Anordnung der einzelnen Räume entspricht bis heute im Wesentlichen noch immer dem einstigen Ursprung. So gelangt man von der Hofseite über eine Treppe in die Diele. Während sich gleich links das Pfarramt büro befindet, ist auf der gegenüberliegenden,

der rechten Seite das Arbeitszimmer des Pfarrers/der Pfarrerin. Dahinter befinden sich die Funktionsräumlichkeiten der Pfarrersfamilie während im Obergeschoß deren Privaträume integriert sind.

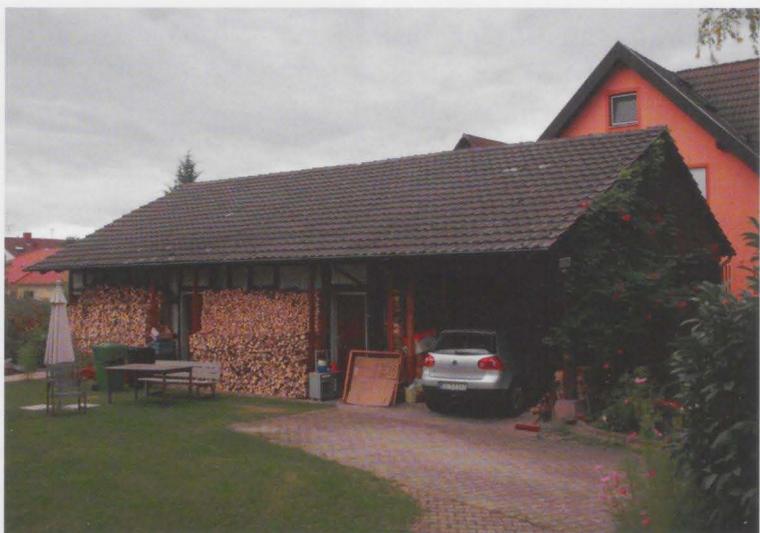
Das ehemalige Stallgebäude
beim evangelischen Pfarr-
haus.

Im Zuge dieser Renovierungsmaßnahme wurden Teile der ehemaligen Pfarscheune zur Autogarage umgebaut. Ursprünglich waren in diesem anderthalbstöckigen Bau Fruchtspeicher, Stallungen für Pferde wie auch für Schweine und Hühner untergebracht. Diese Wirtschaftsgebäude waren bis zum Ende des 19. Jahrhunderts auch dringend erforderlich, da es für die Pfarrer noch kein festes Gehalt gab und sie hauptsächlich von dem Ertrag der Pfarrpfründe⁴¹ und dem Zehnten leben mussten. Deshalb waren genau wie im katholischen auch im evangelischen Pfarrhof Tierhaltung und der Betrieb einer Landwirtschaft über viele Jahrzehnte eine völlig normale Sache gewesen. Somit verfügt das Grundstück, auf dem das Pfarrhaus steht, über eine richtige Pfarrhofreite mit der dazugehörenden Scheuer und entsprechenden Stallungen.
